Einschätzung von Durchlass-Bauwerken und Gefährdung des Fischotters

Aufnahme Nummer: 2634-061 Aufnahme-Datum: 12.03.2011

Gewässername: k.A.
Lage: Südöstl. Warlow
Straße: K 34
Kreisstraße
Todfunde: 0

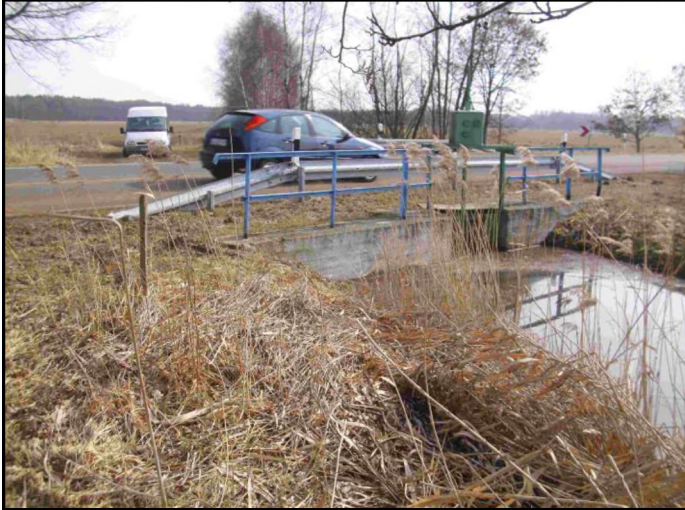
Nr.: 2634-061_001_go.JPG

Störfaktoren: Wehr/Stau , Böschung ungünstig für wandernde Tiere (zum Gewässer steiler und tiefer als Böschung zur Straße).

Zufahrt Wiese/Feld, der Otter aus dem Wasser und damit auf die Böschung und dichter an die Straße führt.

Brückentyp: Rohrdurchlass Durchlaß Durchmesser: k.A.

Bedeutung im Habitatverbund: mittel
Verkehrsdichte: mittel
Brückenindex: 0
Durchlass-Tauglichkeit: ungeeignet

| Kastendurchlass/Maul beids. Berme | <input checked="" type="checkbox"/> | Verrohrung öffnen | <input type="checkbox"/> |
