# Einschätzung von Durchlass-Bauwerken und Gefährdung des Fischotters

Aufnahme Nummer: 2634-062 Aufnahme-Datum: 15.07.2011

Gewässername: k.A.  
Lage: westl. Picher  
Straße: L 04  
Landesstraße  
Totfunde: 0

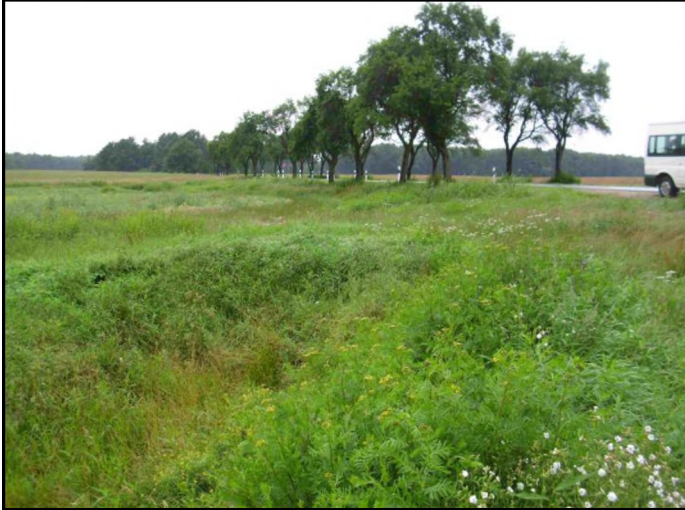
Nr.: 2634-062\_001\_go.JPG

Störfaktoren: Verrohrt , Alter Durchlass beseitigt/verfüllt und Gewässer verrohrt (Länge wird bei der Brückenlänge vermerkt)

Bedeutung im Habitatverbund: mittel  
Verkehrsdichte: mittel  
Brückenindex: 0  
Durchlass-Tauglichkeit: ungeeignet

Geschwindigkeitsbegrenzung	<input type="checkbox"/>	Bermen an Ufer anbinden	<input type="checkbox"/>
Trockenröhre einbringen	<input checked="" type="checkbox"/>	Wiesenzufahrten verlegen	<input type="checkbox"/>
		Komplexmaßnahmen notwendig	<input type="checkbox"/>

Trockendurchlass auch in Graben weiter östlich und mit kurzer Leitsenke ("Straßengraben") auf der Nordseite der Straße verbinden.
