Einschätzung von Durchlass-Bauwerken und Gefährdung des Fischotters

Aufnahme Nummer: 2634-063

Aufnahme-Datum: 15.07.2011

Gewässername: k.A.
Lage: nördl. Mäthus
Straße: B 5
Bundesstraße
Todfunde: 0

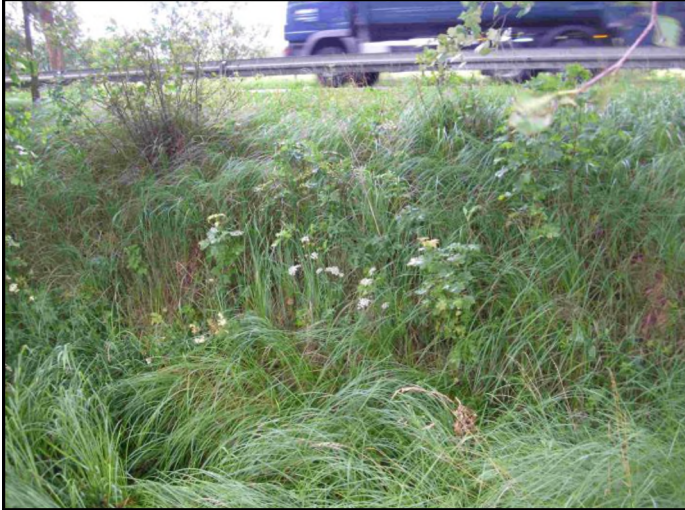
Nr.: 2634-063_001_go.JPG

Störfaktoren: Durchlass vollständig geflutet , Straßengraben offen mit Gewässer verbunden (in 1 oder mehr Richtungen). Gefahr, dass Otter diese Rinnen hochwandern und dann am Ende auf die Straße laufen.

Ungünstiges 'Länge zu Durchmesser'-Verhältnis

Durchlass vollständig geflutet?

Bedeutung im Habitatverbund: mittel
Verkehrsdichte: hoch
Brückenindex: 0
Durchlass-Tauglichkeit: ungeeignet

Geschwindigkeitsbegrenzung	<input type="checkbox"/>	Bermen an Ufer anbinden	<input type="checkbox"/>
Trockenröhre einbringen	<input checked="" type="checkbox"/>	Wiesenzufahrten verlegen	<input type="checkbox"/>
		Komplexmaßnahmen notwendig	<input type="checkbox"/>
