Einschätzung von Durchlass-Bauwerken und Gefährdung des Fischotters

Aufnahme Nummer: 2634-064 Aufnahme-Datum: 15.07.2011

Gewässername: Ludwigsluster Kanal
Lage: westl. Katenstück
Straße: k.A.
sonstige Straße
Todfunde: 0

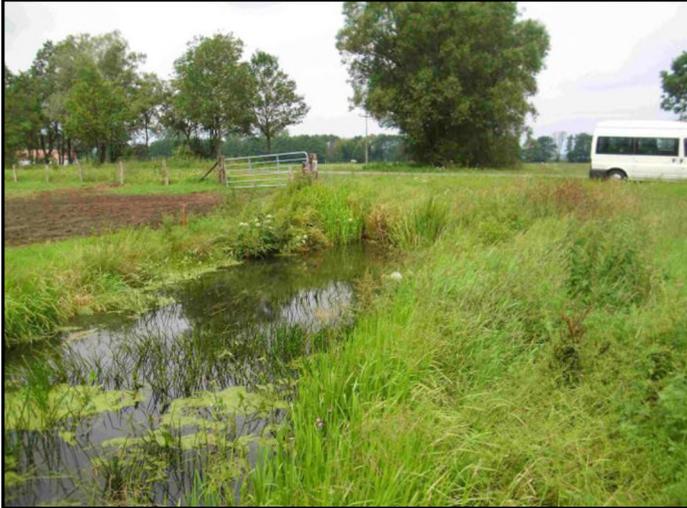
Nr.: 2634-064_001_go.JPG

Störfaktoren: Verrohrt, Böschung ungünstig für wandernde Tiere (zum Gewässer steiler und tiefer als Böschung zur Straße).

Bedeutung im Habitatverbund: sehr hoch
Verkehrsdichte: mittel
Brückenindex: 0
Durchlass-Tauglichkeit: ungeeignet
