# Einschätzung von Durchlass-Bauwerken und Gefährdung des Fischotters

Aufnahme Nummer: 2634-065

Aufnahme-Datum: 19.07.2011

Gewässername: k.A.  
Lage: Techentin NW  
Straße: K 39  
Kreisstraße  
Totfunde: 0

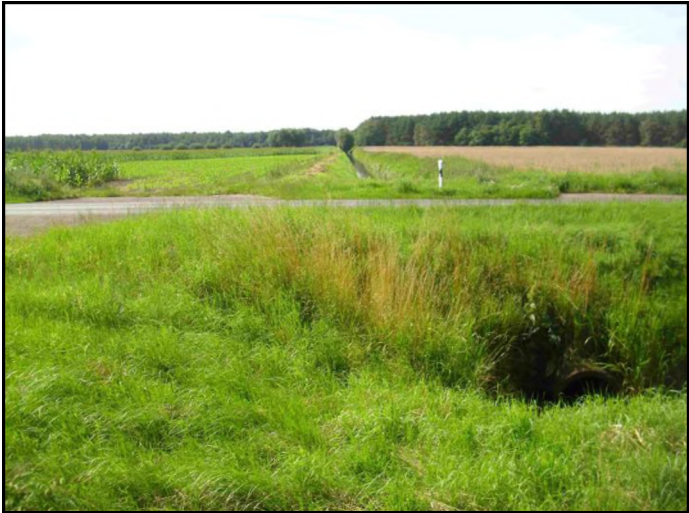
Nr.: 2634-065\_001\_go.JPG

Störfaktoren: Flutungsgefahr , Böschung ungünstig für wandernde Tiere (zum Gewässer steiler und tiefer als Böschung zur Straße). , Ungünstiges 'Länge zu Durchmesser'-Verhältnis

Knick im Gewässerverlauf. Gefahr, dass Otter den kürzesten Weg wählen , Zufahrt Wiese/Feld, der Otter aus dem Wasser und damit auf die Böschung und dichter an die Straße führt.

Bedeutung im Habitatverbund: mittel  
Verkehrsdichte: mittel  
Brückenindex: 0,014  
Durchlass-Tauglichkeit: ungeeignet

WRRL-GEW kommt v.NW.Meiste Wasser kommt aus NO.Ausgepräg.Wechsel m.Otterlosung i.alle Richtu..Wasserführ.auch an d.Str.entlang nur auf TK10 richtig dargest..Es wäre gut,die Teilverrohr.d.Gr. zwisch.den beiden Punkten 2634-065 u.2634-016-go zu öffnen.
