# Einschätzung von Durchlass-Bauwerken und Gefährdung des Fischotters

Aufnahme Nummer: 2635-002 Aufnahme-Datum: 10.03.2011

Gewässername: Ludwigluster Kanal  
Lage: Hohes Feld L071  
Straße: L 061  
Landesstraße  
Totfunde: 0

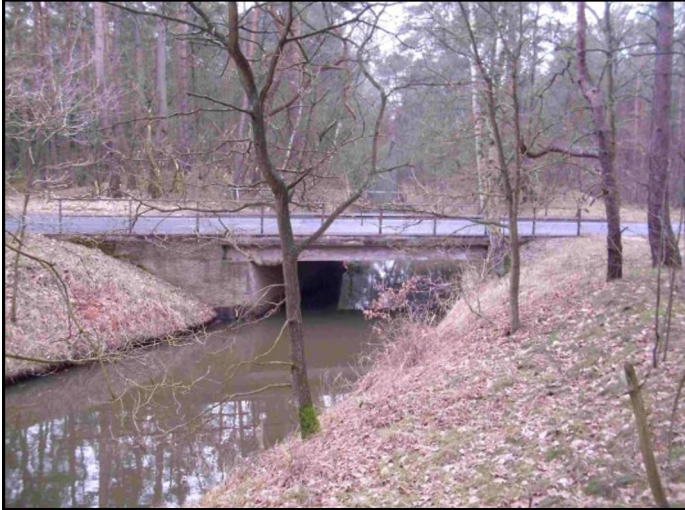
Nr.: 2635-002\_001\_go.JPG

Störfaktoren: Böschung ungünstig für wandernde Tiere (zum Gewässer steiler und tiefer als Böschung zur Straße). , Ungünstiges 'Länge zu Durchmesser'-Verhältnis , Turbulenzen oder Turbulenzengefahr nach Regen usw.

Bermen fehlen

Bedeutung im Habitatverbund: sehr hoch  
Verkehrsdichte: mittel  
Brückenindex: 0,938  
Durchlass-Tauglichkeit: ungeeignet

Robust bauen, weil Parkplatz und "Besucherverkehr".
