Einschätzung von Durchlass-Bauwerken und Gefährdung des Fischotters

Aufnahme Nummer: 2635-006 Aufnahme-Datum: 08.03.2011

Gewässername: Brenzer Kanal
Lage: nördl. Neu Brenz
Straße: k.A.
Gleisanlage
Todfunde: 0

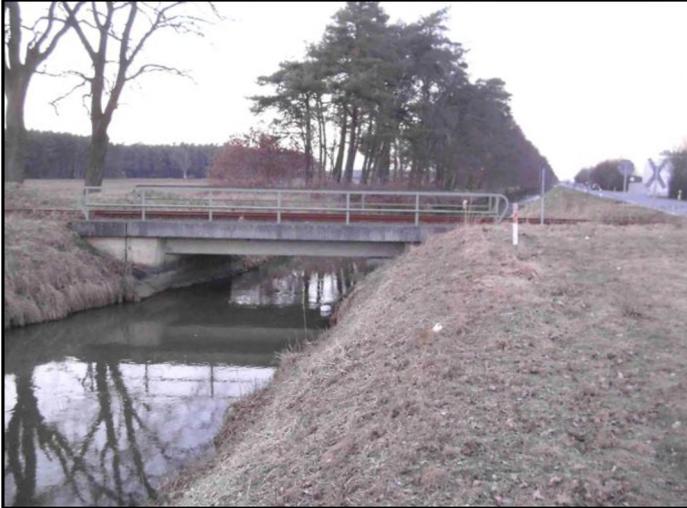
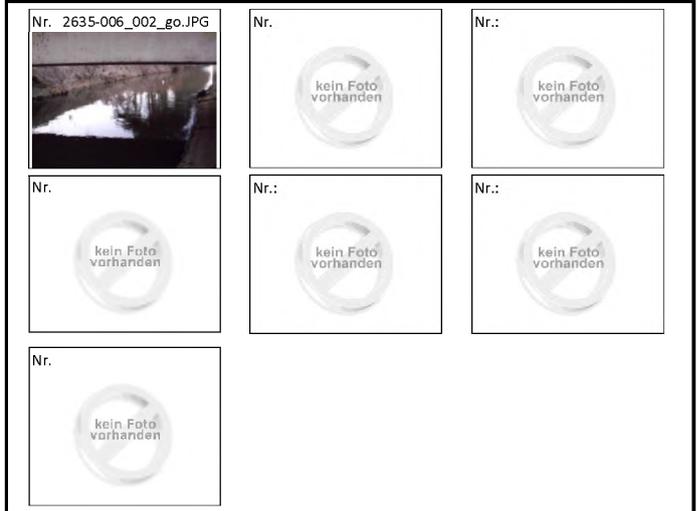
Nr.: 2635-006_001_go.JPG

Störfaktoren: Böschung ungünstig für wandernde Tiere (zum Gewässer steiler und tiefer als Böschung zur Straße).

Bermen ungünstig, schmal und zu tief

Bedeutung im Habitatverbund: sehr hoch
Verkehrsdichte: gering
Brückenindex: 1
Durchlass-Tauglichkeit: ungeeignet
