Einschätzung von Durchlass-Bauwerken und Gefährdung des Fischotters

Aufnahme Nummer: 2635-008

Aufnahme-Datum: 08.03.2011

Gewässername: k.A.
Lage: Brenz
Straße: B 191
Bundesstraße
Todfunde: 0

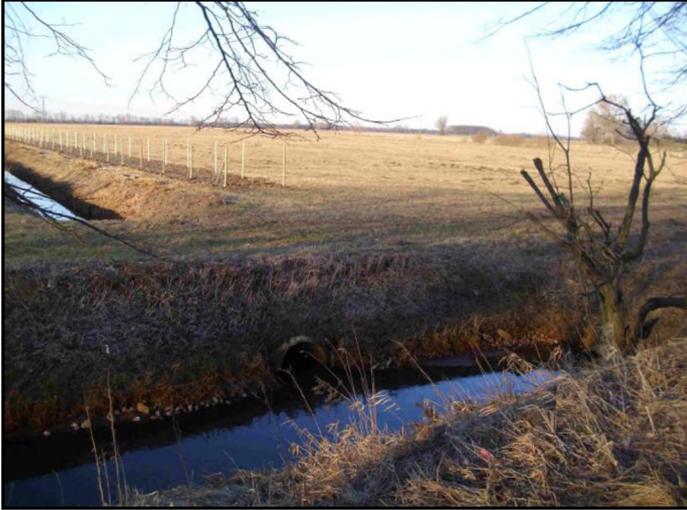
Nr.: 2635-008_001_go.JPG

sonstige Störfaktoren: Durchlass fehlt

Brückentyp: kein Durchlass

Bedeutung im Habitatverbund: mittel
Verkehrsdichte: hoch
Brückenindex: 0
Durchlass-Tauglichkeit: ungeeignet

Trennung Wehr Durchlass	<input type="checkbox"/>	keine notwendig	<input type="checkbox"/>
Installation oberhalb Wehr	<input type="checkbox"/>	Markierstruktur Steinsch	<input type="checkbox"/>
Installation unterhalb Wehr	<input type="checkbox"/>	Markierstruktur Ufersubstrat	<input type="checkbox"/>
Entfernung Rechen	<input type="checkbox"/>	Markierstruktur Laufbohle fest	<input type="checkbox"/>
Entfernung sonstige Hindernisse	<input type="checkbox"/>	Markierstruktur Laufbohle schwimmend	<input type="checkbox"/>
Kastendurchlass/Maul eins. Berme	<input type="checkbox"/>	Markierstruktur Podest	<input type="checkbox"/>
Kastendurchlass/Maul beids. Berme	<input type="checkbox"/>	Verrohrung öffnen	<input type="checkbox"/>
Markierstruktur einseitig	<input type="checkbox"/>	Leit-/Schutzzäune notwendig	<input type="checkbox"/>
Markierstruktur beidseitig	<input type="checkbox"/>	Leitstrukturen/ -senken einrichten	<input checked="" type="checkbox"/>

Geschwindigkeitsbegrenzung	<input type="checkbox"/>	Bermen an Ufer anbinden	<input type="checkbox"/>
Trockenröhre einbringen	<input checked="" type="checkbox"/>	Wiesenzufahrten verlegen	<input type="checkbox"/>
		Komplexmaßnahmen notwendig	<input type="checkbox"/>
