Einschätzung von Durchlass-Bauwerken und Gefährdung des Fischotters

Aufnahme Nummer: 2635-011 Aufnahme-Datum: 11.03.2011

Gewässername: Elde
Lage: Neustadt-Glewe mitte süd
Straße: B 191
Bundesstraße
Todfunde: 0

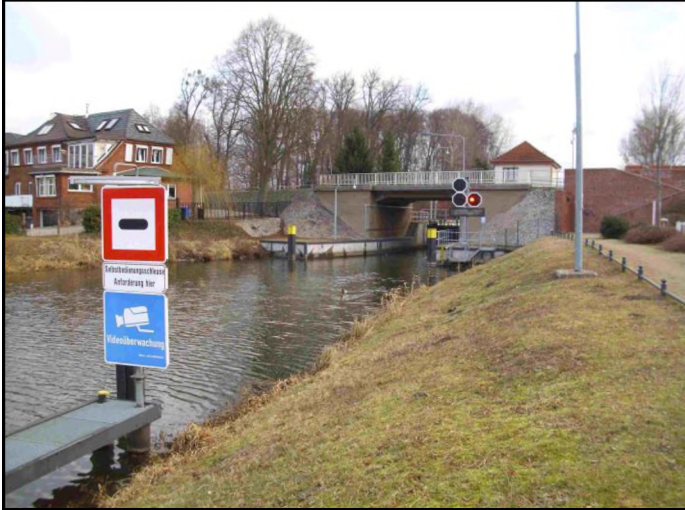
Nr.: 2635-011_001_go.JPG

Am Zaun besteht die Gefahr, dass Otter die Fußgängertreppe zur Straße hochwechseln.

Geschwindigkeitsbegrenzung	<input type="checkbox"/>	Bermen an Ufer anbinden	<input checked="" type="checkbox"/>
Trockenröhre einbringen	<input type="checkbox"/>	Wiesenzufahrten verlegen	<input type="checkbox"/>
		Komplexmaßnahmen notwendig	<input type="checkbox"/>
