Einschätzung von Durchlass-Bauwerken und Gefährdung des Fischotters

Aufnahme Nummer: 2635-013

Aufnahme-Datum: 11.03.2011

Gewässername: k.A.
Lage: Neustadt-Glewe nord
Straße: B 191
Bundesstraße
Totfunde: 0

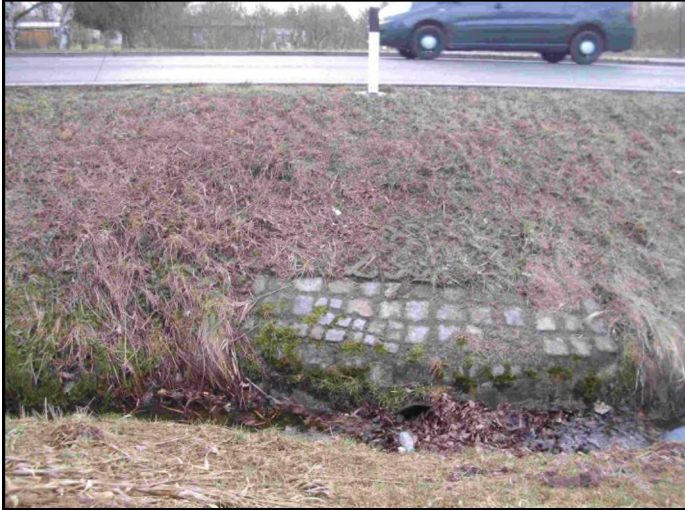
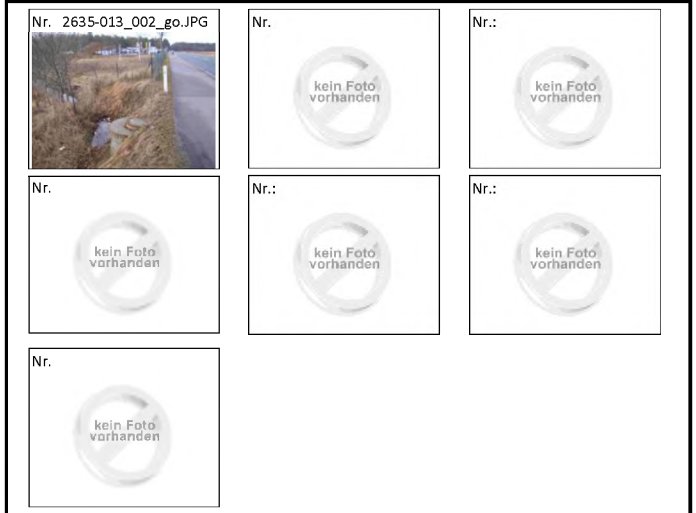
Nr.: 2635-013_001_go.JPG

Störfaktoren: Verrohrt , Zaun um Privatgrundstück

Straßengraben offen mit Gewässer verbunden (in 1 oder mehr Richtungen). Gefahr, dass Otter diese Rinnen hochwandern und dann am Ende auf die Straße laufen.

Bedeutung im Habitatverbund: gering
Verkehrsdichte: hoch
Brückenindex: 0
Durchlass-Tauglichkeit: ungeeignet

Geschwindigkeitsbegrenzung	<input type="checkbox"/>	Bermen an Ufer anbinden	<input type="checkbox"/>
Trockenröhre einbringen	<input checked="" type="checkbox"/>	Wiesenzufahrten verlegen	<input type="checkbox"/>
		Komplexmaßnahmen notwendig	<input type="checkbox"/>
