Einschätzung von Durchlass-Bauwerken und Gefährdung des Fischotters

Aufnahme Nummer: 2635-015 Aufnahme-Datum: 12.03.2011

Gewässername: k.A.
Lage: weit östl. Weselsdorf m
Straße: K 35
Kreisstraße
Todfunde: 0

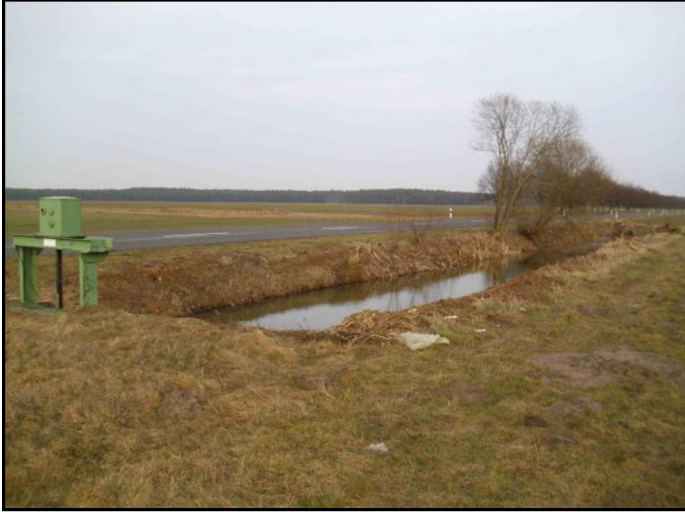
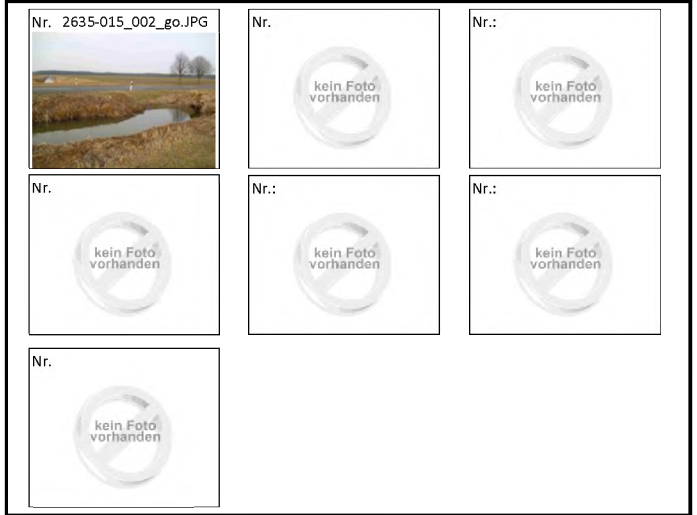
Nr.: 2635-015_001_go.JPG

Störfaktoren: Durchlass vollständig geflutet , Böschung ungünstig für wandernde Tiere (zum Gewässer steiler und tiefer als Böschung zur Straße).

Knick im Gewässerverlauf. Gefahr, dass Otter den kürzesten Weg wählen

Durchlass vollständig geflutet?

Bedeutung im Habitatverbund: mittel
Verkehrsdichte: mittel
Brückenindex: 0
Durchlass-Tauglichkeit: ungeeignet
