# Einschätzung von Durchlass-Bauwerken und Gefährdung des Fischotters

Aufnahme Nummer: 2635-016 Aufnahme-Datum: 11.03.2011

Gewässername: k.A.  
Lage: südwestl. Klein Laasch  
Straße: K 38  
Kreisstraße  
Totfunde: 0

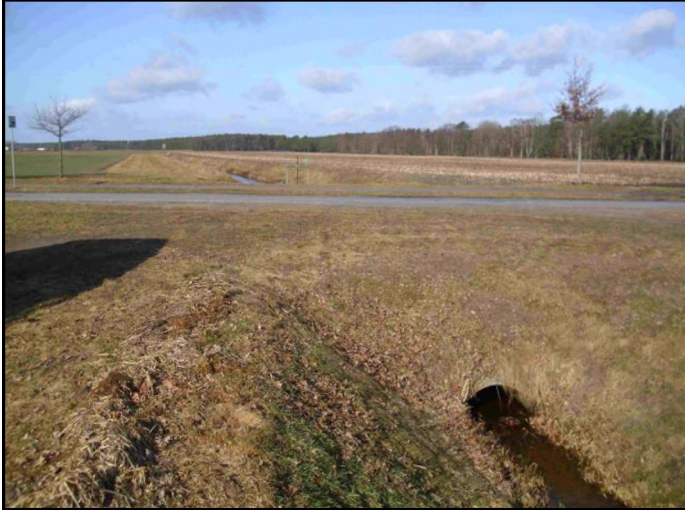
Nr.: 2635-016\_001\_go.JPG

Störfaktoren: Wehr/Stau, Böschung ungünstig für wandernde Tiere (zum Gewässer steiler und tiefer als Böschung zur Straße).

Bedeutung im Habitatverbund: mittel  
Verkehrsdichte: mittel  
Brückenindex: 0  
Durchlass-Tauglichkeit: ungeeignet

Ausstieg beidseitig.
