Einschätzung von Durchlass-Bauwerken und Gefährdung des Fischotters

Aufnahme Nummer: 2635-017 Aufnahme-Datum: 11.03.2011

Gewässername: Brenzer Kanal
Lage: Klein Laasch südwestl. Neustadt-Glewe
Straße: K 38
Kreisstraße
Todfunde: 0

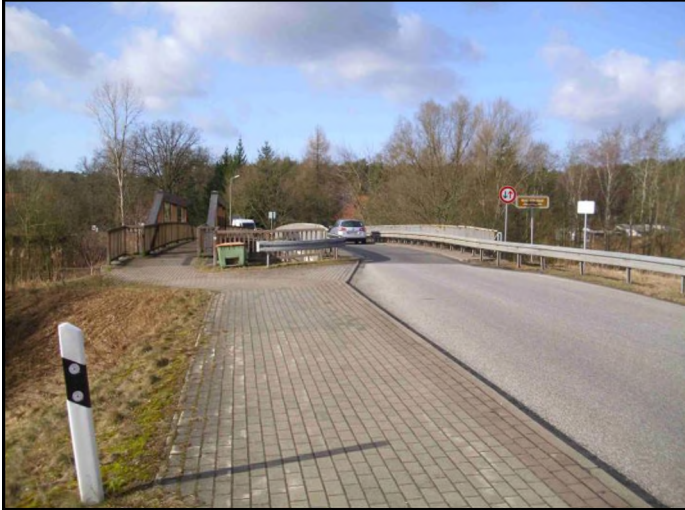
Nr.: 2635-017_001_go.JPG

Laufbohle einseitig zerstört, zu tief angebracht, Anbindung fehlt.
