# Einschätzung von Durchlass-Bauwerken und Gefährdung des Fischotters

Aufnahme Nummer: 2635-018

Aufnahme-Datum: 11.03.2011

Gewässername: k.A.  
Lage: nördl. Grabow heidehof  
Straße: K 38  
Kreisstraße  
Totfunde: 0

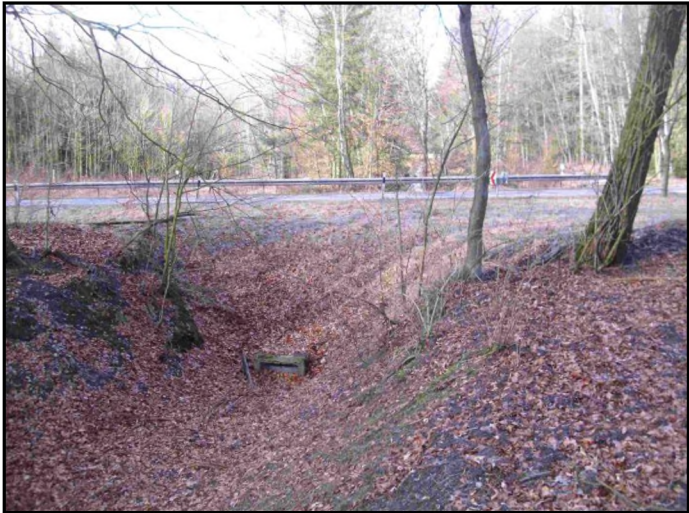
Nr.: 2635-018\_001\_go.JPG

Störfaktoren: Verrohrt, Böschung ungünstig für wandernde Tiere (zum Gewässer steiler und tiefer als Böschung zur Straße).

Verrohrt in eine Richtung, Wasserlauf noch existent.

| Kastendurchlass/Maul eins. Berme | <input checked="" type="checkbox"/> | Markierstruktur Podest | <input type="checkbox"/> |
| Trockenröhre einbringen | <input checked="" type="checkbox"/> | Wiesenzufahrten verlegen | <input type="checkbox"/> |
