Einschätzung von Durchlass-Bauwerken und Gefährdung des Fischotters

Aufnahme Nummer: 2635-019 Aufnahme-Datum: 11.03.2011

Gewässername: k.A.
Lage: nördl. Grabow Ziegelscheune
Straße: K 38
Kreisstraße
Totfunde: 0

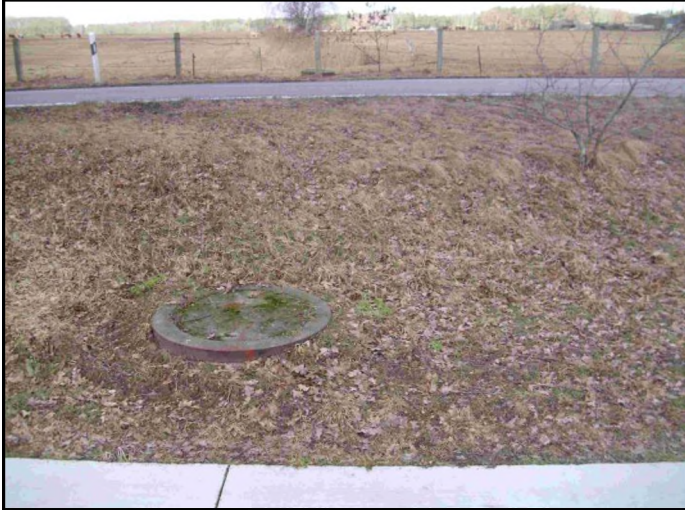
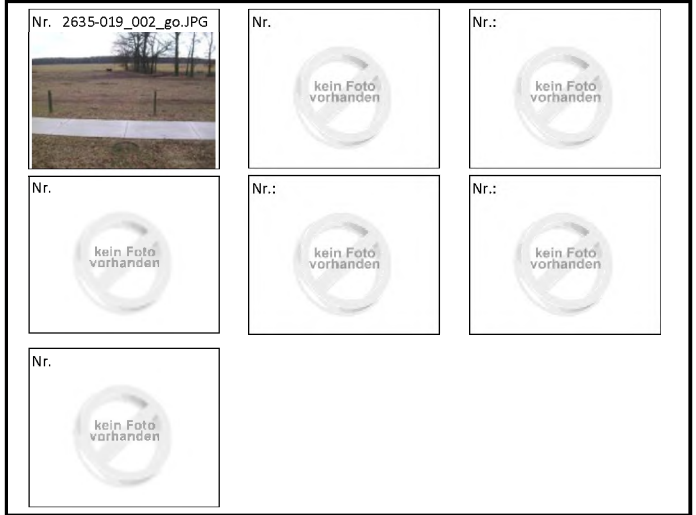
Nr.: 2635-019_001_go.JPG

Störfaktoren: Verrohrt, Böschung ungünstig für wandernde Tiere (zum Gewässer steiler und tiefer als Böschung zur Straße).

Bedeutung im Habitatverbund: mittel
Verkehrsdichte: mittel
Brückenindex: 0
Durchlass-Tauglichkeit: ungeeignet

Geschwindigkeitsbegrenzung	<input type="checkbox"/>	Bermen an Ufer anbinden	<input type="checkbox"/>
Trockenröhre einbringen	<input checked="" type="checkbox"/>	Wiesenzufahrten verlegen	<input type="checkbox"/>
		Komplexmaßnahmen notwendig	<input type="checkbox"/>
