# Einschätzung von Durchlass-Bauwerken und Gefährdung des Fischotters

Aufnahme Nummer: 2636-001 Aufnahme-Datum: 08.03.2011

Gewässername: Splettbach  
Lage: südlich Dütschow  
Straße: K 59  
Kreisstraße  
Totfunde: 0

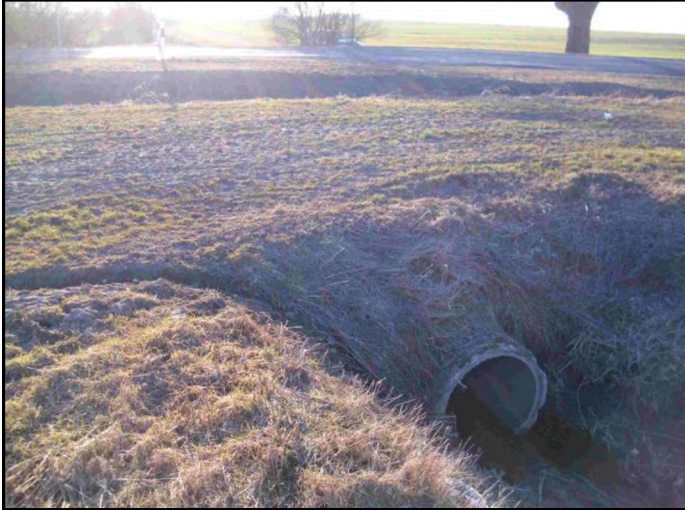
Nr.: 2636-001\_001\_go.JPG

Störfaktoren: Flutungsgefahr , Böschung ungünstig für wandernde Tiere (zum Gewässer steiler und tiefer als Böschung zur Straße).

Ungünstiges 'Länge zu Durchmesser'-Verhältnis , Zufahrt Wiese/Feld, der Otter aus dem Wasser und damit auf die Böschung und dichter an die Straße führt.

sonstige Störfaktoren: Straßengraben offen mit Gewässer verbunden (in 1 oder mehr Richtungen). Gefahr, dass Otter diese Rinnen hochwandern und dann am Ende auf die Straße laufen.

Bedeutung im Habitatverbund: mittel  
Verkehrsdichte: mittel  
Brückenindex: 0,024  
Durchlass-Tauglichkeit: ungeeignet

Geschwindigkeitsbegrenzung	<input type="checkbox"/>	Bermen an Ufer anbinden	<input type="checkbox"/>
Trockenröhre einbringen	<input checked="" type="checkbox"/>	Wiesenzufahrten verlegen	<input type="checkbox"/>
		Komplexmaßnahmen notwendig	<input type="checkbox"/>
