Einschätzung von Durchlass-Bauwerken und Gefährdung des Fischotters

Aufnahme Nummer: 2636-002 Aufnahme-Datum: 08.03.2011

Gewässername: Splettbach
Lage: südwestl. Spornitz
Straße: B 191
Bundesstraße
Todfunde: 0

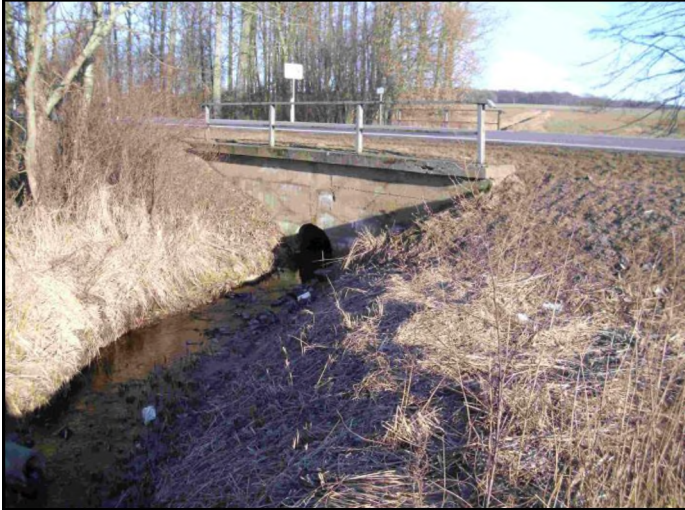
Nr.: 2636-002_001_go.JPG

Störfaktoren: Flutungsgefahr, Straßengraben offen mit Gewässer verbunden (in 1 oder mehr Richtungen). Gefahr, dass Otter diese Rinnen hochwandern und dann am Ende auf die Straße laufen.

Ungünstiges 'Länge zu Durchmesser'-Verhältnis

Bedeutung im Habitatverbund: mittel
Verkehrsdichte: hoch
Brückenindex: 0,098
Durchlass-Tauglichkeit: ungeeignet

Geschwindigkeitsbegrenzung	<input type="checkbox"/>	Bermen an Ufer anbinden	<input type="checkbox"/>
Trockenröhre einbringen	<input checked="" type="checkbox"/>	Wiesenzufahrten verlegen	<input type="checkbox"/>
		Komplexmaßnahmen notwendig	<input type="checkbox"/>
