Einschätzung von Durchlass-Bauwerken und Gefährdung des Fischotters

Aufnahme Nummer: 2636-005 Aufnahme-Datum: 09.03.2011

Gewässername: k.A.
Lage: nördl. Stolpe
Straße: K 58
Kreisstraße
Todfunde: 0

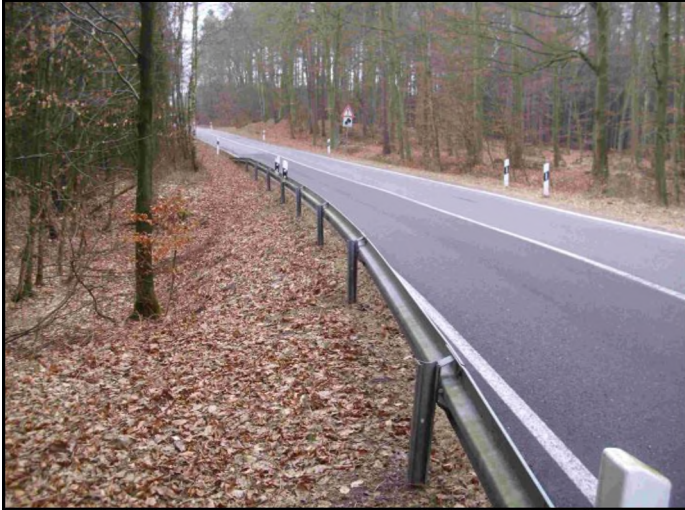
Nr.: 2636-005_001_go.JPG

Störfaktoren: Flutungsgefahr, Straßengraben offen mit Gewässer verbunden (in 1 oder mehr Richtungen). Gefahr, dass Otter diese Rinnen hochwandern und dann am Ende auf die Straße laufen.

Ungünstiges 'Länge zu Durchmesser'-Verhältnis

Bedeutung im Habitatverbund: gering
Verkehrsdichte: mittel
Brückenindex: 0,01
Durchlass-Tauglichkeit: ungeeignet

Geschwindigkeitsbegrenzung	<input type="checkbox"/>	Bermen an Ufer anbinden	<input type="checkbox"/>
Trockenröhre einbringen	<input checked="" type="checkbox"/>	Wiesenzufahrten verlegen	<input type="checkbox"/>
		Komplexmaßnahmen notwendig	<input type="checkbox"/>
