# Einschätzung von Durchlass-Bauwerken und Gefährdung des Fischotters

Aufnahme Nummer: 2636-006

Aufnahme-Datum: 09.03.2011

Gewässername: Roter Bach  
Lage: nördl. Groß Godems  
Straße: L 083  
Landesstraße  
Todfunde: 0

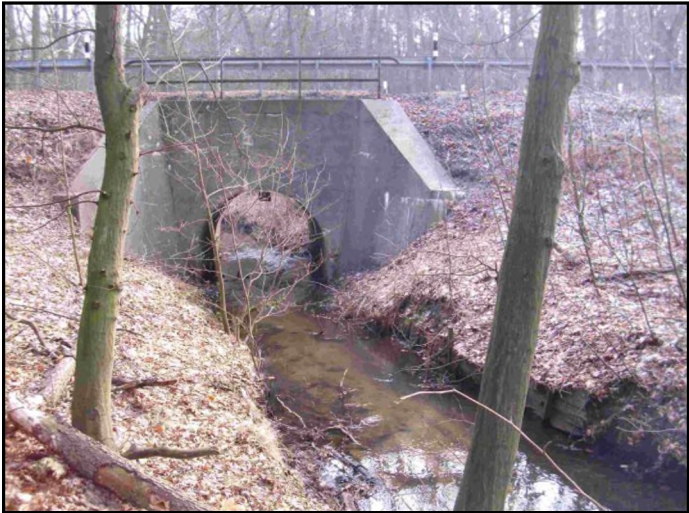
Nr.: 2636-006\_001\_go.JPG

Störfaktoren: Turbulenzen oder Turbulenzengefahr nach Regen usw. , Böschung ungünstig für wandernde Tiere (zum Gewässer steiler und tiefer als Böschung zur Straße). , Bermen fehlen

Bedeutung im Habitatverbund: mittel  
Verkehrsdichte: mittel  
Brückenindex: 0,75  
Durchlass-Tauglichkeit: ungeeignet

| Kastendurchlass/Maul beids. Berme | <input checked="" type="checkbox"/> | Verrohrung öffnen | <input type="checkbox"/> |
