# Einschätzung von Durchlass-Bauwerken und Gefährdung des Fischotters

Aufnahme Nummer: 2636-009

Aufnahme-Datum: 11.03.2011

Gewässername: k.A.  
Lage: Carlshof  
Straße: K 60  
Kreisstraße  
Todfunde: 0

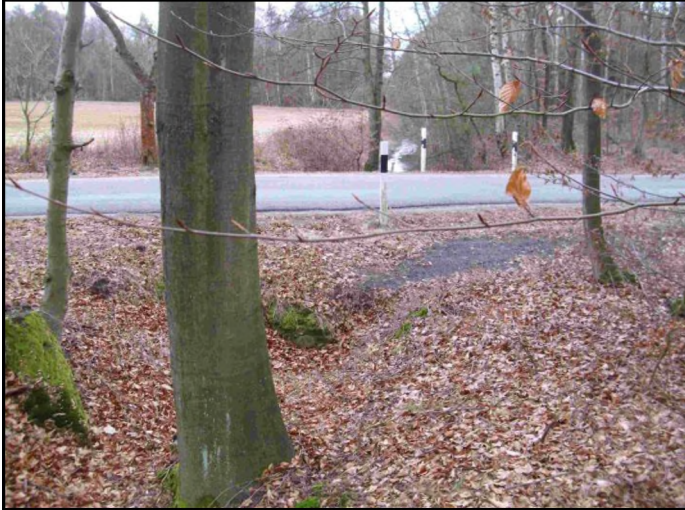
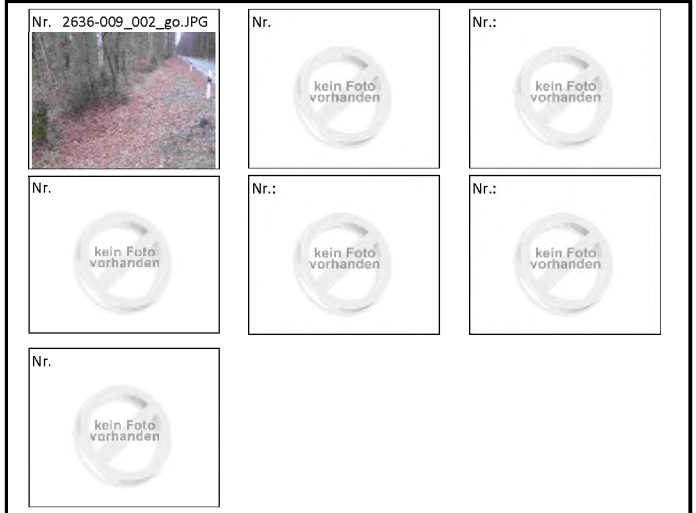
Nr.: 2636-009\_001\_go.JPG

Störfaktoren: Durchlass vollständig geflutet , Böschung ungünstig für wandernde Tiere (zum Gewässer steiler und tiefer als Böschung zur Straße).

Straßengraben offen mit Gewässer verbunden (in 1 oder mehr Richtungen). Gefahr, dass Otter diese Rinnen hochwandern und dann am Ende auf die Straße laufen.

Durchlass vollständig geflutet?

Bedeutung im Habitatverbund: gering  
Verkehrsdichte: mittel  
Brückenindex: 0  
Durchlass-Tauglichkeit: ungeeignet

| Kastendurchlass/Maul eins. Berme | <input checked="" type="checkbox"/> | Markierstruktur Podest | <input type="checkbox"/> |
| Trockenröhre einbringen | <input checked="" type="checkbox"/> | Wiesenzufahrten verlegen | <input type="checkbox"/> |
