Einschätzung von Durchlass-Bauwerken und Gefährdung des Fischotters

Aufnahme Nummer: 2636-012

Aufnahme-Datum: 09.03.2011

Gewässername: k.A.
Lage: nördl. Karrenzin
Straße: A 24
Autobahn
Totfunde: 0

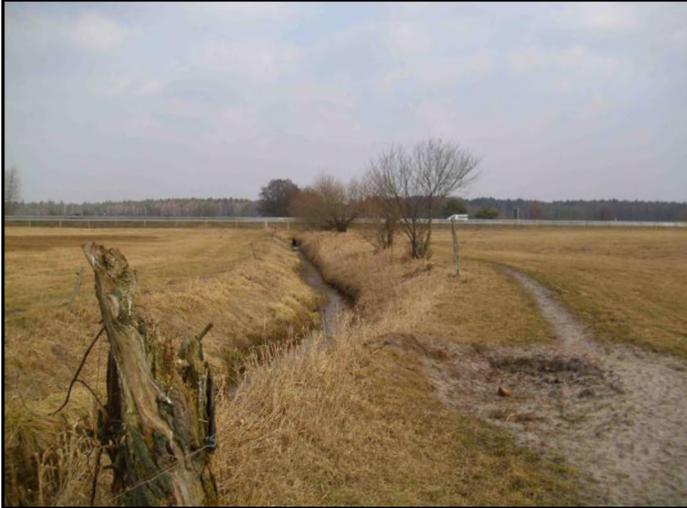
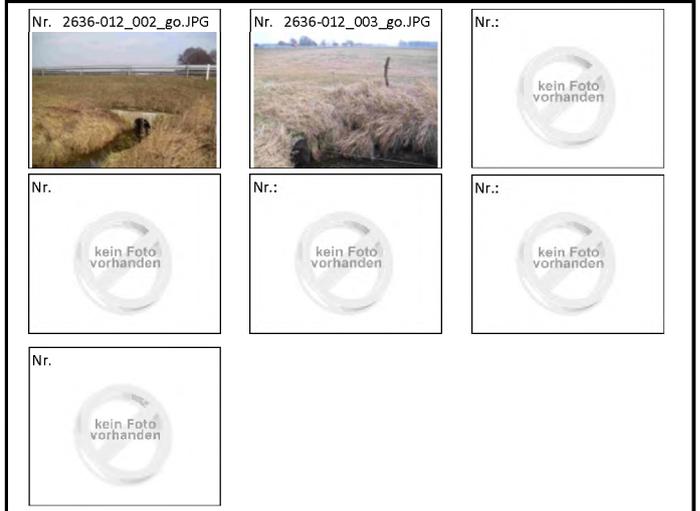
Nr.: 2636-012_001_go.JPG

Störfaktoren: Flutungsgefahr , Ungünstiges 'Länge zu Durchmesser'-Verhältnis

Turbulenzen oder Turbulenzengefahr nach Regen usw. , Zufahrt Wiese/Feld, der Otter aus dem Wasser und damit auf die Böschung und dichter an die Straße führt.

Bedeutung im Habitatverbund: mittel
Verkehrsdichte: hoch
Brückenindex: 0,275
Durchlass-Tauglichkeit: ungeeignet

Otterbau mit Losung in Böschung direkt rechts unterhalb der Wiesenzufahrt (unterhalb Querung).

Geschwindigkeitsbegrenzung	<input type="checkbox"/>	Bermen an Ufer anbinden	<input type="checkbox"/>
Trockenröhre einbringen	<input type="checkbox"/>	Wiesenzufahrten verlegen	<input type="checkbox"/>
		Komplexmaßnahmen notwendig	<input checked="" type="checkbox"/>
