Einschätzung von Durchlass-Bauwerken und Gefährdung des Fischotters

Aufnahme Nummer: 2636-013

Aufnahme-Datum: 09.03.2011

Gewässername: k.A.
Lage: südl. Karrenzin
Straße: L 083
Landesstraße
Todfunde: 0

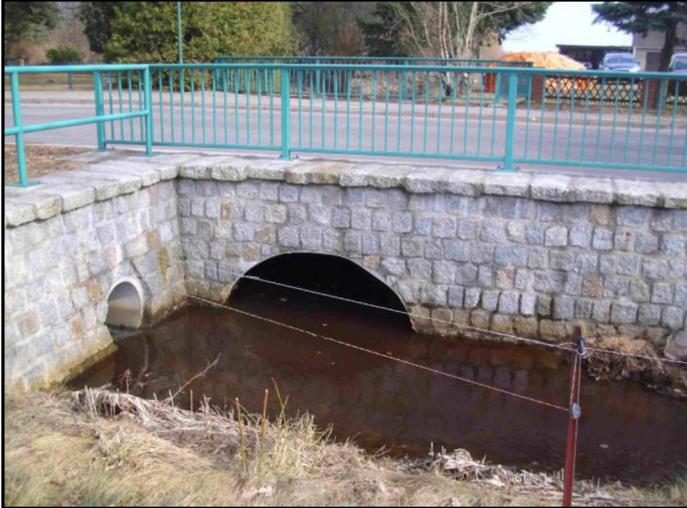
Nr.: 2636-013_001_go.JPG

Störfaktoren: Flutungsgefahr, Böschung ungünstig für wandernde Tiere (zum Gewässer steiler und tiefer als Böschung zur Straße).

Ungünstiges 'Länge zu Durchmesser'-Verhältnis, Knick im Gewässerverlauf. Gefahr, dass Otter den kürzesten Weg wählen

Bedeutung im Habitatverbund: mittel
Verkehrsdichte: mittel
Brückenindex: 0,054
Durchlass-Tauglichkeit: ungeeignet

Geschwindigkeitsbegrenzung	<input type="checkbox"/>	Bermen an Ufer anbinden	<input type="checkbox"/>
Trockenröhre einbringen	<input checked="" type="checkbox"/>	Wiesenzufahrten verlegen	<input type="checkbox"/>
		Komplexmaßnahmen notwendig	<input type="checkbox"/>
