Einschätzung von Durchlass-Bauwerken und Gefährdung des Fischotters

Aufnahme Nummer: 2636-015 Aufnahme-Datum: 09.03.2011

Gewässername: k.A.
Lage: westlich Wulfsahl
Straße: k.A.
sonstige Straße
Todfunde: 0

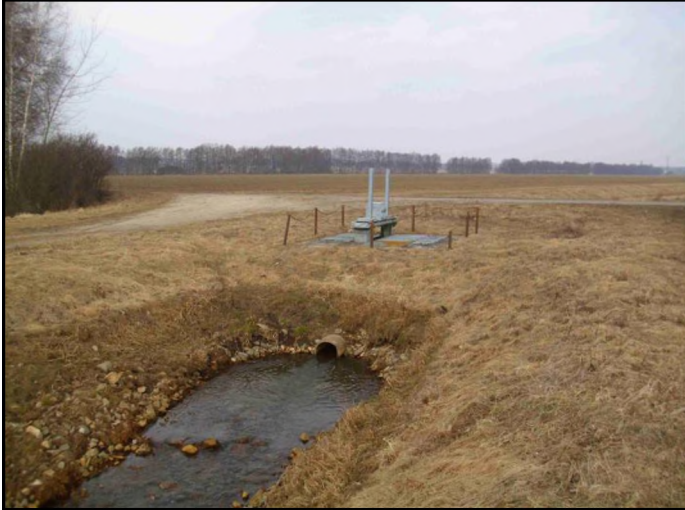
Nr.: 2636-015_001_go.JPG

Störfaktoren: Verrohrt , Flutungsgefahr

Böschung ungünstig für wandernde Tiere (zum Gewässer steiler und tiefer als Böschung zur Straße). , Zufahrt Wiese/Feld, der Otter aus dem Wasser und damit auf die Böschung und dichter an die Straße führt.

Bedeutung im Habitatverbund: mittel
Verkehrsdichte: gering
Brückenindex: 0
Durchlass-Tauglichkeit: ungeeignet

Geschwindigkeitsbegrenzung	<input type="checkbox"/>	Bermen an Ufer anbinden	<input type="checkbox"/>
Trockenröhre einbringen	<input checked="" type="checkbox"/>	Wiesenzufahrten verlegen	<input type="checkbox"/>
		Komplexmaßnahmen notwendig	<input type="checkbox"/>
