Einschätzung von Durchlass-Bauwerken und Gefährdung des Fischotters

Aufnahme Nummer: 2636-017

Aufnahme-Datum: 09.03.2011

Gewässername: k.A.
Lage: weiter nördlich Wulfsahl
Straße: L 083
Landesstraße
Totfunde: 0

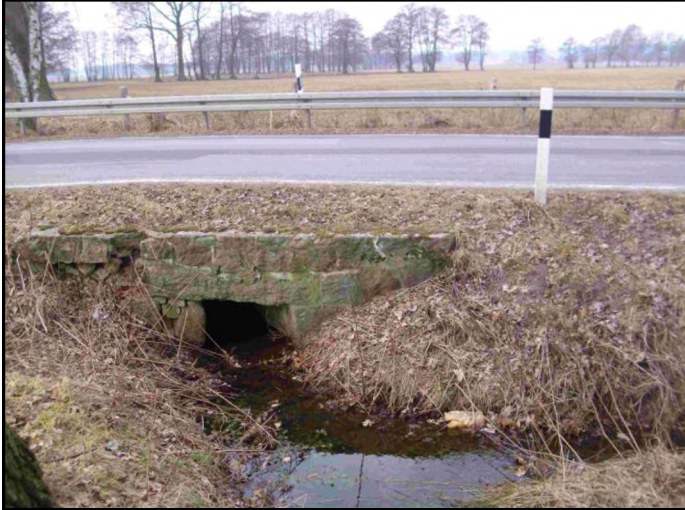
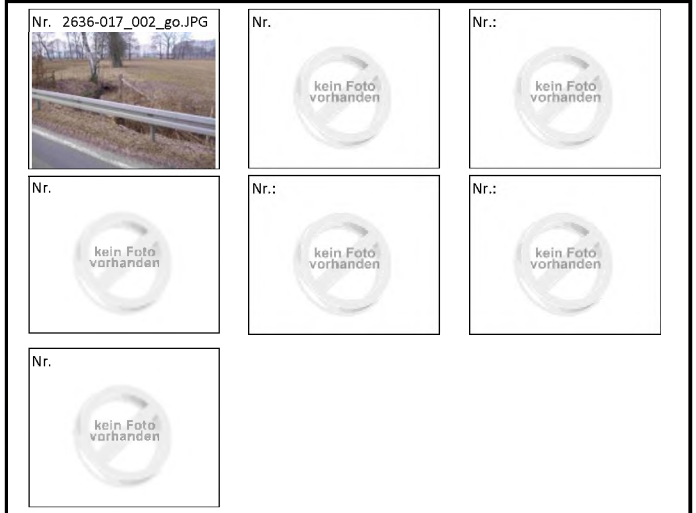
Nr.: 2636-017_001_go.JPG

Störfaktoren: Flutungsgefahr , Straßengraben offen mit Gewässer verbunden (in 1 oder mehr Richtungen). Gefahr, dass Otter diese Rinnen hochwandern und dann am Ende auf die Straße laufen.

Böschung ungünstig für wandernde Tiere (zum Gewässer steiler und tiefer als Böschung zur Straße). , Ungünstiges 'Länge zu Durchmesser'-Verhältnis

Bedeutung im Habitatverbund: gering
Verkehrsdichte: mittel
Brückenindex: 0,035
Durchlass-Tauglichkeit: ungeeignet

Geschwindigkeitsbegrenzung	<input type="checkbox"/>	Bermen an Ufer anbinden	<input type="checkbox"/>
Trockenröhre einbringen	<input checked="" type="checkbox"/>	Wiesenzufahrten verlegen	<input type="checkbox"/>
		Komplexmaßnahmen notwendig	<input type="checkbox"/>
