Einschätzung von Durchlass-Bauwerken und Gefährdung des Fischotters

Aufnahme Nummer: 2636-018 Aufnahme-Datum: 09.03.2011

Gewässername: k.A.
Lage: südlich Wulfsahl
Straße: L 083
Landesstraße
Totfunde: 0

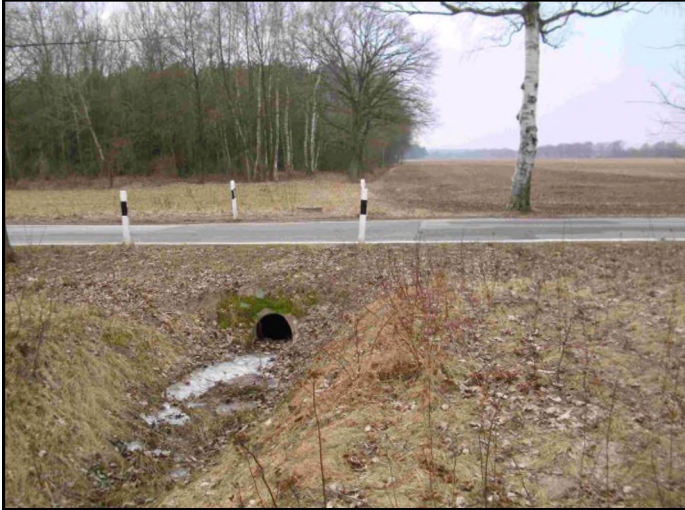
Nr.: 2636-018_001_go.JPG

Störfaktoren: Verrohrt, Böschung ungünstig für wandernde Tiere (zum Gewässer steiler und tiefer als Böschung zur Straße).

Bedeutung im Habitatverbund: gering
Verkehrsdichte: mittel
Brückenindex: 0
Durchlass-Tauglichkeit: ungeeignet

Trennung Wehr Durchlass	<input type="checkbox"/>	keine notwendig	<input type="checkbox"/>
Installation oberhalb Wehr	<input type="checkbox"/>	Markierstruktur Steinsch	<input type="checkbox"/>
Installation unterhalb Wehr	<input type="checkbox"/>	Markierstruktur Ufersubstrat	<input type="checkbox"/>
Entfernung Rechen	<input type="checkbox"/>	Markierstruktur Laufbohle fest	<input type="checkbox"/>
Entfernung sonstige Hindernisse	<input type="checkbox"/>	Markierstruktur Laufbohle schwimmend	<input type="checkbox"/>
Kastendurchlass/Maul eins. Berme	<input checked="" type="checkbox"/>	Markierstruktur Podest	<input type="checkbox"/>
Kastendurchlass/Maul beids. Berme	<input type="checkbox"/>	Verrohrung öffnen	<input checked="" type="checkbox"/>
Markierstruktur einseitig	<input type="checkbox"/>	Leit-/Schutzzäune notwendig	<input type="checkbox"/>
Markierstruktur beidseitig	<input type="checkbox"/>	Leitstrukturen/ -senken einrichten	<input checked="" type="checkbox"/>

Geschwindigkeitsbegrenzung	<input type="checkbox"/>	Bermen an Ufer anbinden	<input type="checkbox"/>
Trockenröhre einbringen	<input checked="" type="checkbox"/>	Wiesenzufahrten verlegen	<input type="checkbox"/>
		Komplexmaßnahmen notwendig	<input type="checkbox"/>
