Einschätzung von Durchlass-Bauwerken und Gefährdung des Fischotters

Aufnahme Nummer: 2636-020

Aufnahme-Datum: 09.03.2011

Gewässername: k.A.
Lage: südwestl. Stresendorf
Straße: k.A.
sonstige Straße
Todfunde: 0

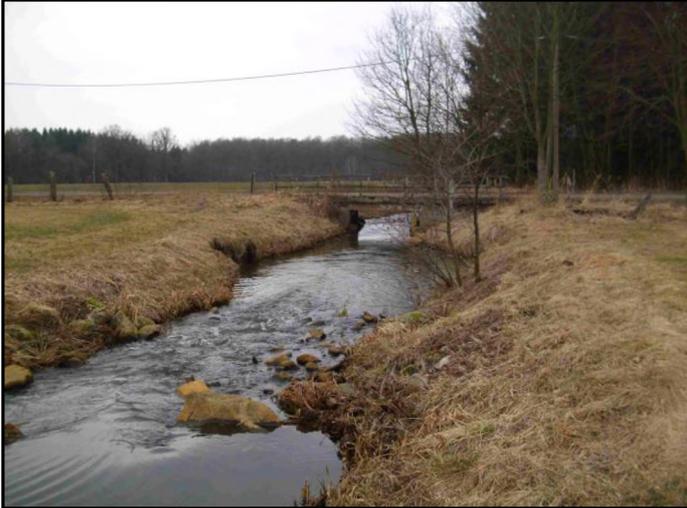
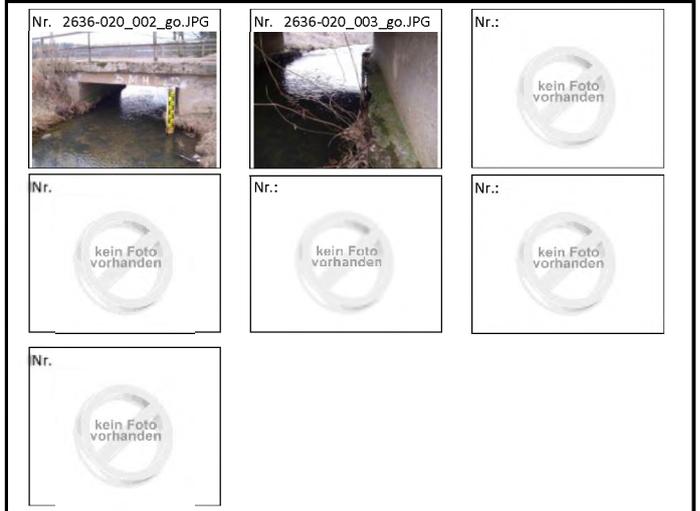
Nr.: 2636-020_001_go.JPG

Störfaktoren: Böschung ungünstig für wandernde Tiere (zum Gewässer steiler und tiefer als Böschung zur Straße). , Ungünstiges 'Länge zu Durchmesser'-Verhältnis , Bermen ungünstig

Brückentyp: Kastenbrücke
Durchlaß Durchmesser: k.A.
Lichte Breite [m]: 4
Lichte Höhe [m]: 0,9
Brückenlänge [m]: 5
Bermen-Anzahl: beidseitig
Bermenform: UU Beton
Bermen-Neigung: 31-45°
Bermen-Breite [m]: 0,25
>45°
0,25
Bermen-Verfügbar: wechselnd, mehr troc
wechselnd, mehr troc
