Einschätzung von Durchlass-Bauwerken und Gefährdung des Fischotters

Aufnahme Nummer: 2636-021

Aufnahme-Datum: 09.03.2011

Gewässername: k.A.
Lage: südl. Blievenstorf
Straße: L 081
Landesstraße
Totfunde: 0

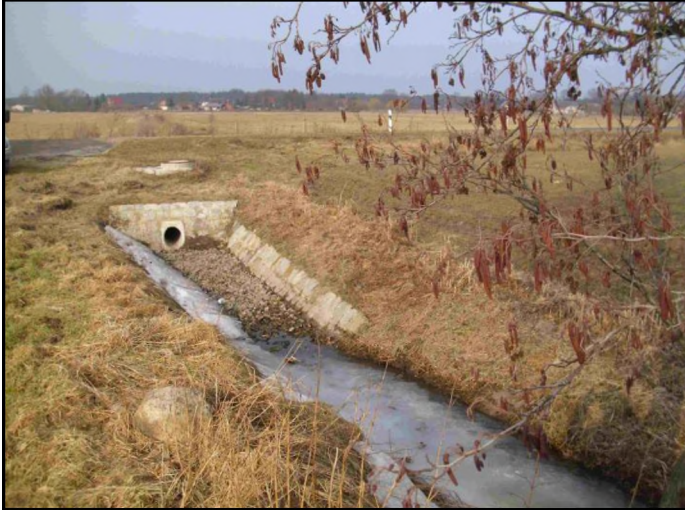
Nr.: 2636-021_001_go.JPG

Störfaktoren: Flutungsgefahr , Verrohrt

Böschung ungünstig für wandernde Tiere (zum Gewässer steiler und tiefer als Böschung zur Straße). , Ungünstiges 'Länge zu Durchmesser'-Verhältnis

sonstige Störfaktoren: Straßengraben offen mit Gewässer verbunden (in 1 oder mehr Richtungen). Gefahr, dass Otter diese Rinnen hochwandern und dann am Ende auf die Straße laufen.

Bedeutung im Habitatverbund: gering
Verkehrsdichte: mittel
Brückenindex: 0,003
Durchlass-Tauglichkeit: ungeeignet

Geschwindigkeitsbegrenzung	<input type="checkbox"/>	Bermen an Ufer anbinden	<input type="checkbox"/>
Trockenröhre einbringen	<input checked="" type="checkbox"/>	Wiesenzufahrten verlegen	<input type="checkbox"/>
		Komplexmaßnahmen notwendig	<input type="checkbox"/>
