Einschätzung von Durchlass-Bauwerken und Gefährdung des Fischotters

Aufnahme Nummer: 2636-022 Aufnahme-Datum: 09.03.2011

Gewässername: k.A.
Lage: nördlich Wulfsahl
Straße: L 083
Landesstraße
Totfunde: 0

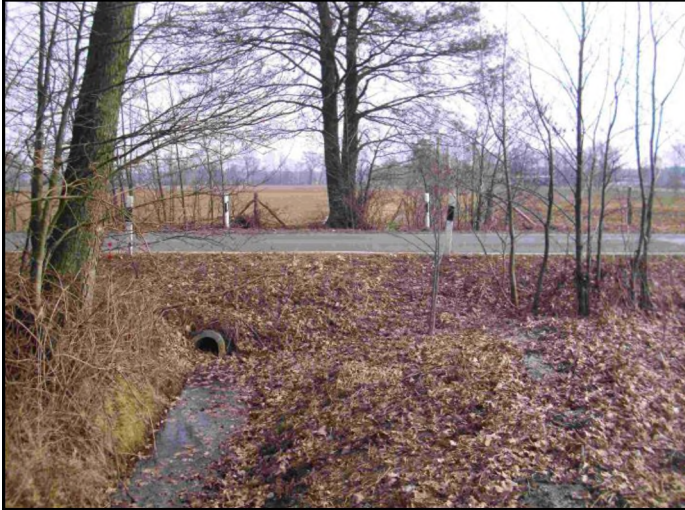
Nr.: 2636-022_001_go.JPG

Störfaktoren: Flutungsgefahr , Straßengraben offen mit Gewässer verbunden (in 1 oder mehr Richtungen). Gefahr, dass Otter diese Rinnen hochwandern und dann am Ende auf die Straße laufen.

Böschung ungünstig für wandernde Tiere (zum Gewässer steiler und tiefer als Böschung zur Straße). , Ungünstiges 'Länge zu Durchmesser'-Verhältnis

Bedeutung im Habitatverbund: gering
Verkehrsdichte: mittel
Brückenindex: 0,008
Durchlass-Tauglichkeit: ungeeignet

Geschwindigkeitsbegrenzung	<input type="checkbox"/>	Bermen an Ufer anbinden	<input type="checkbox"/>
Trockenröhre einbringen	<input checked="" type="checkbox"/>	Wiesenzufahrten verlegen	<input type="checkbox"/>
		Komplexmaßnahmen notwendig	<input type="checkbox"/>
