Einschätzung von Durchlass-Bauwerken und Gefährdung des Fischotters

Aufnahme Nummer: 2637-002 Aufnahme-Datum: 22.02.2011

Gewässername: k.A.
Lage: nördl Groß Pankow Elde
Straße: K 25
Kreisstraße
Totfunde: 0

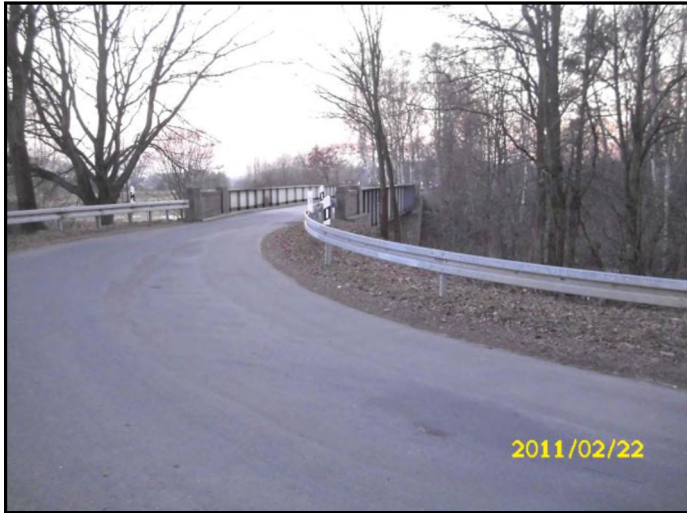
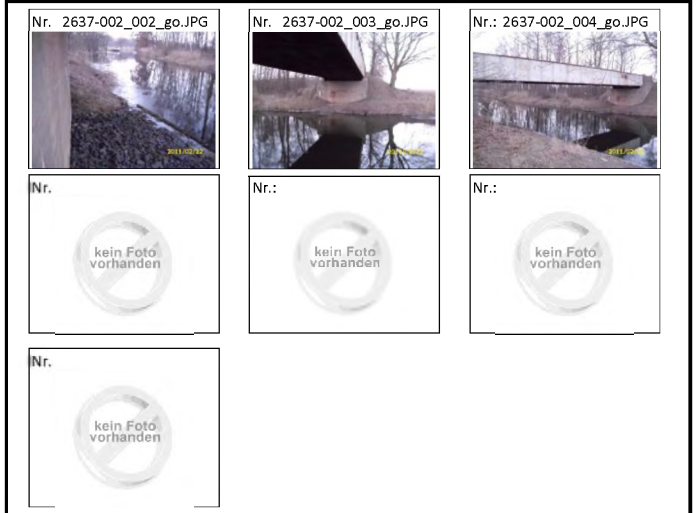
Nr.: 2637-002_001_go.JPG

Bedeutung im Habitatverbund: sehr hoch
Verkehrsdichte: mittel
Brückenindex: 11,538
Durchlass-Tauglichkeit: gut geeignet
