Einschätzung von Durchlass-Bauwerken und Gefährdung des Fischotters

Aufnahme Nummer: 2637-004 Aufnahme-Datum: 22.02.2011

Gewässername: k.A.
Lage: nördl. nördl Groß Pankow Moosterbach
Straße: K 25
Kreisstraße
Todfunde: 0

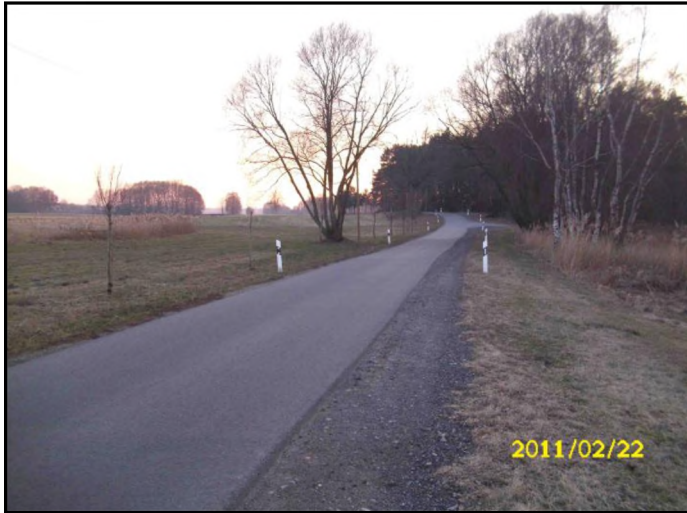
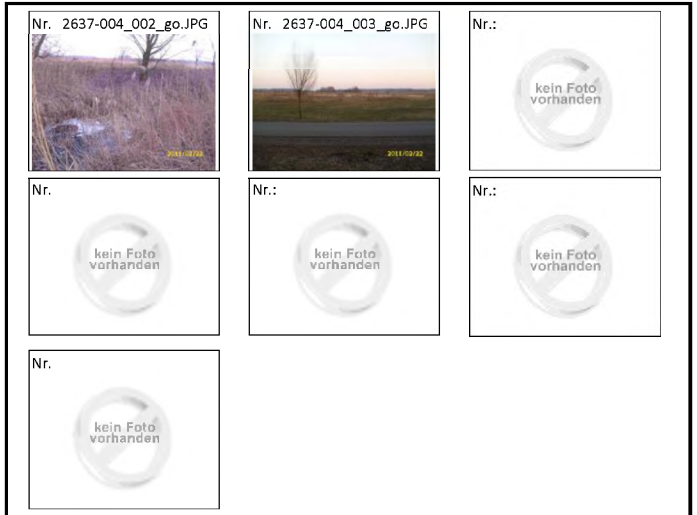
Nr.: 2637-004_001_go.JPG

Störfaktoren: Durchlass vollständig geflutet , Böschung ungünstig für wandernde Tiere (zum Gewässer steiler und tiefer als Böschung zur Straße).

Durchlass vollständig geflutet?

Bedeutung im Habitatverbund: mittel
Verkehrsdichte: mittel
Brückenindex: 0
Durchlass-Tauglichkeit: ungeeignet

Trennung Wehr Durchlass	<input type="checkbox"/>	keine notwendig	<input type="checkbox"/>
Installation oberhalb Wehr	<input type="checkbox"/>	Markierstruktur Steinsch	<input type="checkbox"/>
Installation unterhalb Wehr	<input type="checkbox"/>	Markierstruktur Ufersubstrat	<input type="checkbox"/>
Entfernung Rechen	<input type="checkbox"/>	Markierstruktur Laufbohle fest	<input type="checkbox"/>
Entfernung sonstige Hindernisse	<input type="checkbox"/>	Markierstruktur Laufbohle schwimmend	<input type="checkbox"/>
Kastendurchlass/Maul eins. Berme	<input checked="" type="checkbox"/>	Markierstruktur Podest	<input type="checkbox"/>
Kastendurchlass/Maul beids. Berme	<input type="checkbox"/>	Verrohrung öffnen	<input type="checkbox"/>
Markierstruktur einseitig	<input type="checkbox"/>	Leit-/Schutzzäune notwendig	<input type="checkbox"/>
Markierstruktur beidseitig	<input type="checkbox"/>	Leitstrukturen/ -senken einrichten	<input checked="" type="checkbox"/>

Geschwindigkeitsbegrenzung	<input type="checkbox"/>	Bermen an Ufer anbinden	<input type="checkbox"/>
Trockenröhre einbringen	<input checked="" type="checkbox"/>	Wiesenzufahrten verlegen	<input type="checkbox"/>
		Komplexmaßnahmen notwendig	<input type="checkbox"/>
