Einschätzung von Durchlass-Bauwerken und Gefährdung des Fischotters

Aufnahme Nummer: 2637-005 Aufnahme-Datum: 22.02.2011

Gewässername: Moosterbach
Lage: nördl Groß Pankow Moosterbach
Straße: L 09
Landesstraße
Totfunde: 0

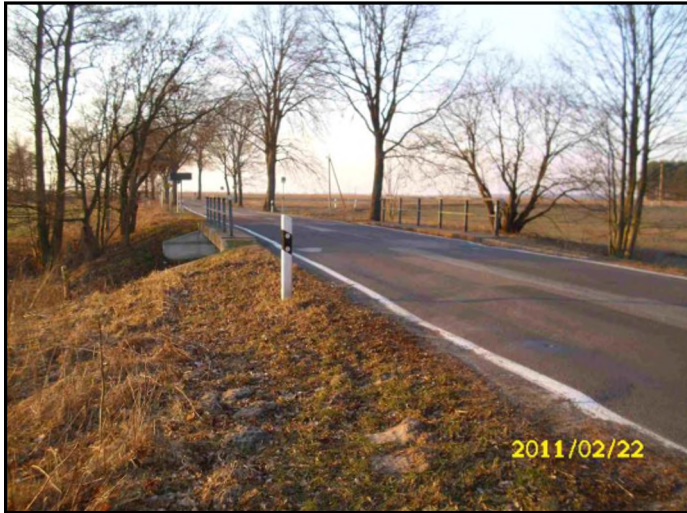
Nr.: 2637-005_001_go.JPG

Störfaktoren: Böschung ungünstig für wandernde Tiere (zum Gewässer steiler und tiefer als Böschung zur Straße), Ungünstiges "Länge zu Durchmesser"-Verhältnis

Turbulenzen oder Turbulenzengefahr nach Regen usw.

Bedeutung im Habitatverbund: sehr hoch
Verkehrsdichte: mittel
Brückenindex: 0,643
Durchlass-Tauglichkeit: ungeeignet
