Einschätzung von Durchlass-Bauwerken und Gefährdung des Fischotters

Aufnahme Nummer: 2637-006 Aufnahme-Datum: 22.02.2011

Gewässername: k.A.
Lage: Groß Pankow nord
Straße: L 09
Landesstraße
Totfunde: 0

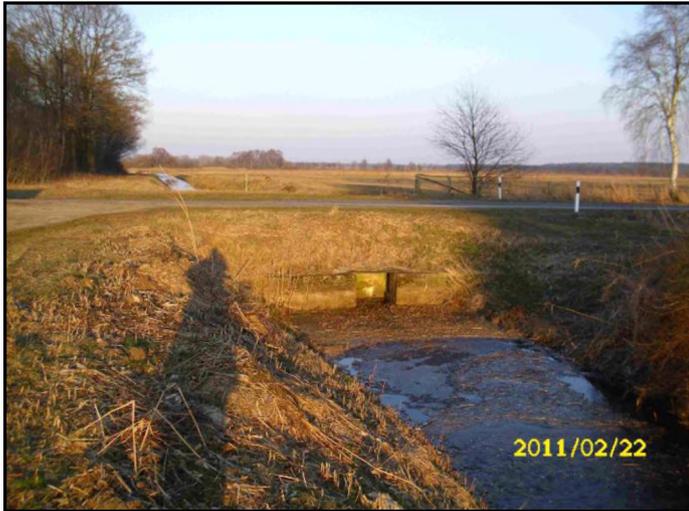
Nr.: 2637-006_001_go.JPG

Störfaktoren: Wehr/Stau , Durchlass vollständig geflutet

Böschung ungünstig für wandernde Tiere (zum Gewässer steiler und tiefer als Böschung zur Straße).

Bedeutung im Habitatverbund: sehr hoch
Verkehrsdichte: mittel
Brückenindex: 0
Durchlass-Tauglichkeit: ungeeignet

Gewässer sauerstofflos, weil sehr stark mit Nährstoffen belastet.

Geschwindigkeitsbegrenzung	<input type="checkbox"/>	Bermen an Ufer anbinden	<input type="checkbox"/>
Trockenröhre einbringen	<input checked="" type="checkbox"/>	Wiesenzufahrten verlegen	<input type="checkbox"/>
		Komplexmaßnahmen notwendig	<input type="checkbox"/>
