# Einschätzung von Durchlass-Bauwerken und Gefährdung des Fischotters

Aufnahme Nummer: 2637-007 Aufnahme-Datum: 22.02.2011

Gewässername: k.A.  
Lage: Groß Pankow süd  
Straße: L 09  
Landesstraße  
Totfunde: 0

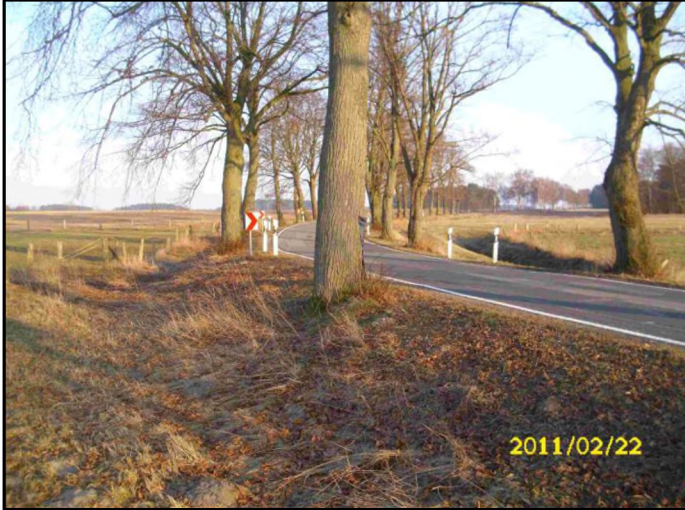
Nr.: 2637-007\_001\_go.JPG

Störfaktoren: Flutungsgefahr, Böschung ungünstig für wandernde Tiere (zum Gewässer steiler und tiefer als Böschung zur Straße).

Ungünstiges 'Länge zu Durchmesser'-Verhältnis, Knick im Gewässerverlauf. Gefahr, dass Otter den kürzesten Weg wählen

Bedeutung im Habitatverbund: gering  
Verkehrsdichte: mittel  
Brückenindex: 0,014  
Durchlass-Tauglichkeit: ungeeignet

Geschwindigkeitsbegrenzung	<input type="checkbox"/>	Bermen an Ufer anbinden	<input type="checkbox"/>
Trockenröhre einbringen	<input checked="" type="checkbox"/>	Wiesenzufahrten verlegen	<input type="checkbox"/>
		Komplexmaßnahmen notwendig	<input type="checkbox"/>
