Einschätzung von Durchlass-Bauwerken und Gefährdung des Fischotters

Aufnahme Nummer: 2637-008 Aufnahme-Datum: 22.02.2011

Gewässername: k.A.
Lage: östlich Tessenow
Straße: K 22
Kreisstraße
Todfunde: 0

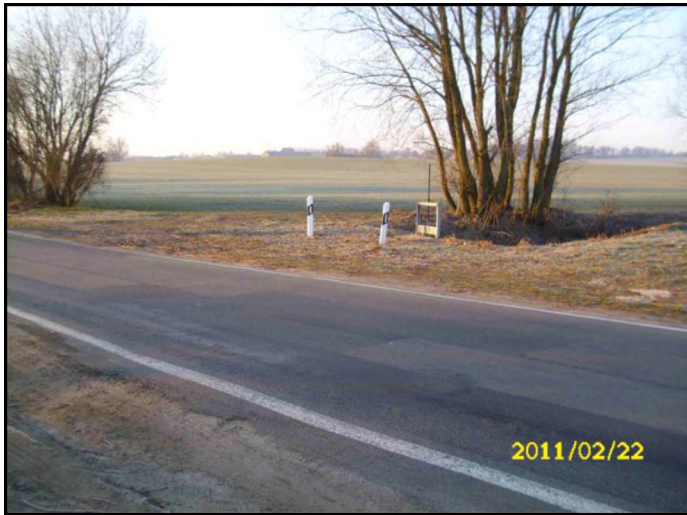
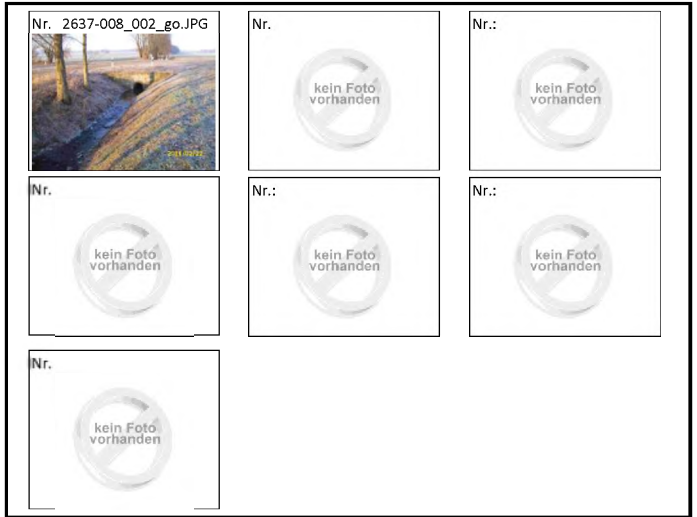
Nr.: 2637-008_001_go.JPG

Störfaktoren: Wehr/Stau , Flutungsgefahr , Böschung ungünstig für wandernde Tiere (zum Gewässer steiler und tiefer als Böschung zur Straße).

Ungünstiges 'Länge zu Durchmesser'-Verhältnis , Turbulenzen oder Turbulenzengefahr nach Regen usw.

Bedeutung im Habitatverbund: mittel
Verkehrsdichte: mittel
Brückenindex: 0
Durchlass-Tauglichkeit: ungeeignet

Trennung Wehr Durchlass	<input type="checkbox"/>	keine notwendig	<input type="checkbox"/>
Installation oberhalb Wehr	<input type="checkbox"/>	Markierstruktur Steinsch	<input type="checkbox"/>
Installation unterhalb Wehr	<input type="checkbox"/>	Markierstruktur Ufersubstrat	<input type="checkbox"/>
Entfernung Rechen	<input type="checkbox"/>	Markierstruktur Laufbohle fest	<input type="checkbox"/>
Entfernung sonstige Hindernisse	<input type="checkbox"/>	Markierstruktur Laufbohle schwimmend	<input type="checkbox"/>
Kastendurchlass/Maul eins. Berme	<input type="checkbox"/>	Markierstruktur Podest	<input type="checkbox"/>
Kastendurchlass/Maul beids. Berme	<input checked="" type="checkbox"/>	Verrohrung öffnen	<input type="checkbox"/>
Markierstruktur einseitig	<input type="checkbox"/>	Leit-/Schutzzäune notwendig	<input type="checkbox"/>
Markierstruktur beidseitig	<input type="checkbox"/>	Leitstrukturen/ -senken einrichten	<input checked="" type="checkbox"/>

Geschwindigkeitsbegrenzung	<input type="checkbox"/>	Bermen an Ufer anbinden	<input type="checkbox"/>
Trockenröhre einbringen	<input checked="" type="checkbox"/>	Wiesenzufahrten verlegen	<input type="checkbox"/>
		Komplexmaßnahmen notwendig	<input type="checkbox"/>
