# Einschätzung von Durchlass-Bauwerken und Gefährdung des Fischotters

Aufnahme Nummer: 2637-010 Aufnahme-Datum: 22.02.2011

Gewässername: k.A.  
Lage: Hof Polnitz  
Straße: A 24  
Autobahn  
Todfunde: 0

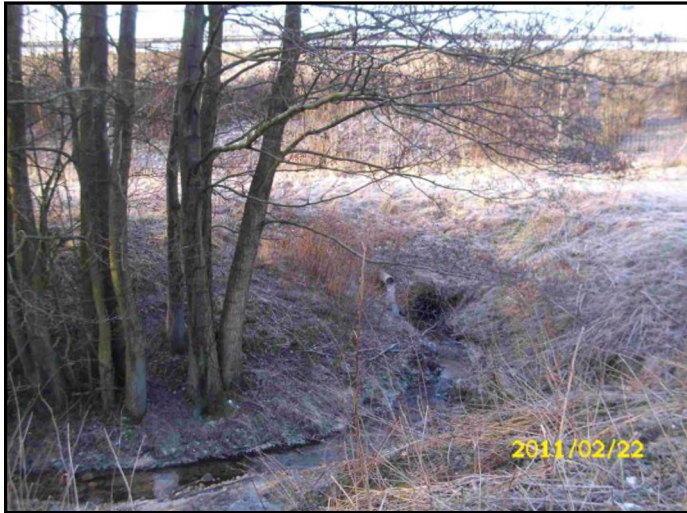
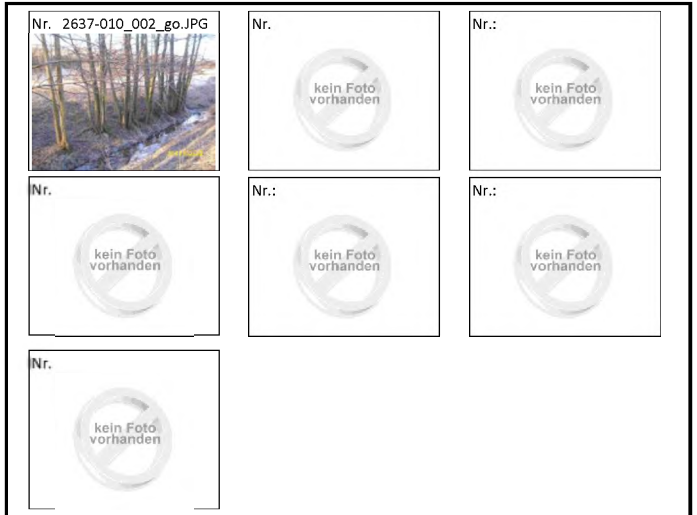
Nr.: 2637-010\_001\_go.JPG

Störfaktoren: Ungünstiges 'Länge zu Durchmesser'-Verhältnis, Turbulenzen oder Turbulenzengefahr nach Regen usw.

Brückentyp: Rohrdurchlass Durchlaß Durchmesser: k.A.

Lichte Breite [m]: 0,6  
Lichte Höhe [m]: 0,5 Brückenlänge [m]: 25

Bedeutung im Habitatverbund: mittel  
Verkehrsdichte: hoch  
Brückenindex: 0,012  
Durchlass-Tauglichkeit: ungeeignet

**Priorität Festlegung: sehr hoch**

Waschbärspur.

Geschwindigkeitsbegrenzung	<input type="checkbox"/>	Bermen an Ufer anbinden	<input type="checkbox"/>
Trockenröhre einbringen	<input checked="" type="checkbox"/>	Wiesenzufahrten verlegen	<input type="checkbox"/>
		Komplexmaßnahmen notwendig	<input type="checkbox"/>
