# Einschätzung von Durchlass-Bauwerken und Gefährdung des Fischotters

Aufnahme Nummer: 2637-011

Aufnahme-Datum: 22.02.2011

Gewässername: Löcknitz  
Lage: westl. Marnitz A24  
Straße: A 24  
Autobahn  
Todfunde: 0

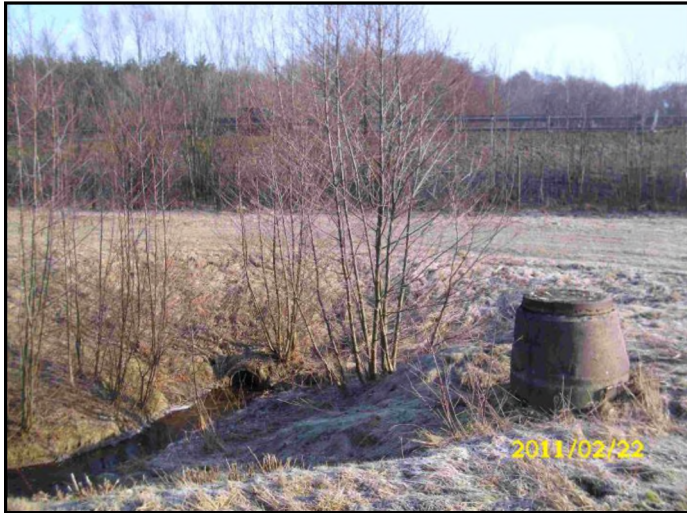
Nr.: 2637-011\_001\_go.JPG

Störfaktoren: Flutungsgefahr , Ungünstiges 'Länge zu Durchmesser'-Verhältnis

Turbulenzen oder Turbulenzgefahr nach Regen usw. , Zufahrt Wiese/Feld, der Otter aus dem Wasser und damit auf die Böschung und dichter an die Straße führt.

Bedeutung im Habitatverbund: mittel  
Verkehrsdichte: hoch  
Brückenindex: 0,007  
Durchlass-Tauglichkeit: ungeeignet

Geschwindigkeitsbegrenzung	<input type="checkbox"/>	Bermen an Ufer anbinden	<input type="checkbox"/>
Trockenröhre einbringen	<input checked="" type="checkbox"/>	Wiesenzufahrten verlegen	<input type="checkbox"/>
		Komplexmaßnahmen notwendig	<input type="checkbox"/>
