Einschätzung von Durchlass-Bauwerken und Gefährdung des Fischotters

Aufnahme Nummer: 2637-013

Aufnahme-Datum: 22.02.2011

Gewässername: k.A.
Lage: südwestl. Marnitz A24 west
Straße: A 24
Autobahn
Todfunde: 0

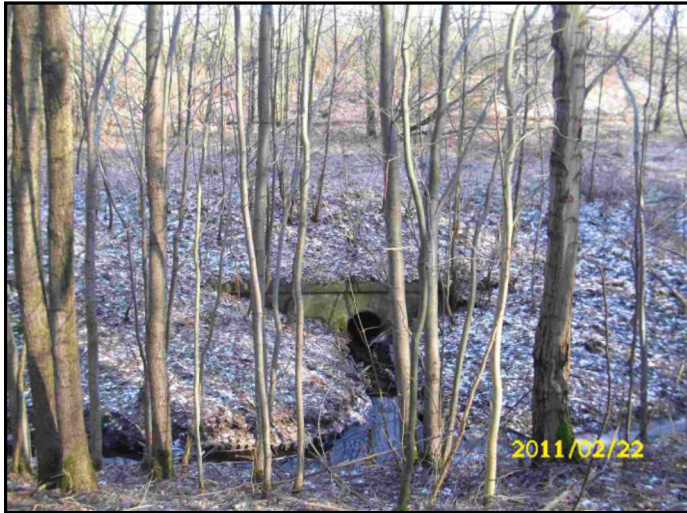
Nr.: 2637-013_001_go.JPG

Störfaktoren: Flutungsgefahr , Ungünstiges 'Länge zu Durchmesser'-Verhältnis

Knick im Gewässerverlauf. Gefahr, dass Otter den kürzesten Weg wählen , Zufahrt Wiese/Feld, der Otter aus dem Wasser und damit auf die Böschung und dichter an die Straße führt.

sonstige Störfaktoren: Straßengraben offen mit Gewässer verbunden (in 1 oder mehr Richtungen). Gefahr, dass Otter diese Rinnen hochwandern und dann am Ende auf die Straße laufen.

Bedeutung im Habitatverbund: mittel
Verkehrsdichte: hoch
Brückenindex: 0,009
Durchlass-Tauglichkeit: ungeeignet

Geschwindigkeitsbegrenzung	<input type="checkbox"/>	Bermen an Ufer anbinden	<input type="checkbox"/>
Trockenröhre einbringen	<input checked="" type="checkbox"/>	Wiesenzufahrten verlegen	<input type="checkbox"/>
		Komplexmaßnahmen notwendig	<input type="checkbox"/>
