Einschätzung von Durchlass-Bauwerken und Gefährdung des Fischotters

Aufnahme Nummer: 2637-015 Aufnahme-Datum: 22.02.2011

Gewässername: Jarchower Bach
Lage: nördl. Marnitz
Straße: B 321
Bundesstraße
Todfunde: 0

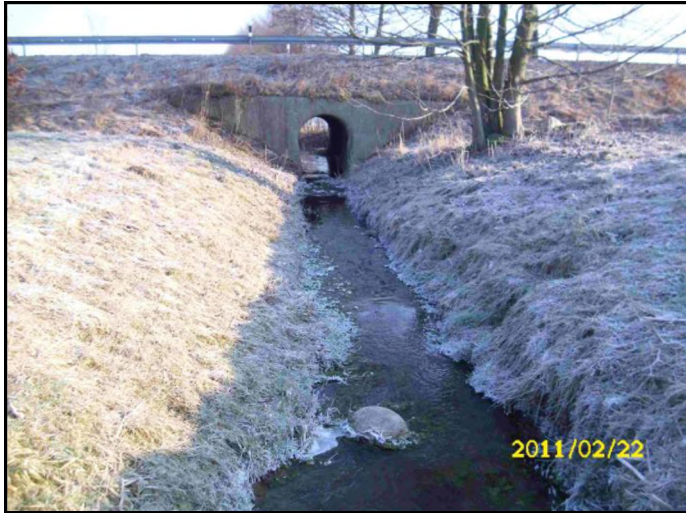
Nr.: 2637-015_001_go.JPG

Störfaktoren: Straßengraben offen mit Gewässer verbunden (in 1 oder mehr Richtungen). Gefahr, dass Otter diese Rinnen hochwandern und dann am Ende auf die Straße laufen. , Ungünstiges 'Länge zu Durchmesser'-Verhältnis

Turbulenzen oder Turbulenzengefahr nach Regen usw.

Bedeutung im Habitatverbund: gering
Verkehrsdichte: mittel
Brückenindex: 0,159
Durchlass-Tauglichkeit: ungeeignet
