Einschätzung von Durchlass-Bauwerken und Gefährdung des Fischotters

Aufnahme Nummer: 2637-016

Aufnahme-Datum: 22.02.2011

Gewässername: k.A.
Lage: südwestl. Marnitz Buchholzberg
Straße: k.A.
sonstige Straße
Todfunde: 0

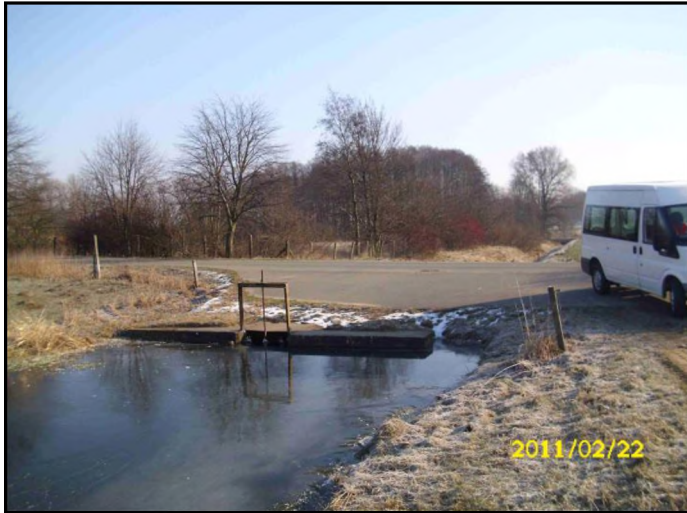
Nr.: 2637-016_001_go.JPG

Störfaktoren: Wehr/Stau , Durchlass vollständig geflutet

Böschung ungünstig für wandernde Tiere (zum Gewässer steiler und tiefer als Böschung zur Straße). , Ungünstiges 'Länge zu Durchmesser'-Verhältnis

Bedeutung im Habitatverbund: mittel
Verkehrsdichte: mittel
Brückenindex: 0
Durchlass-Tauglichkeit: ungeeignet

Geschwindigkeitsbegrenzung	<input type="checkbox"/>	Bermen an Ufer anbinden	<input type="checkbox"/>
Trockenröhre einbringen	<input type="checkbox"/>	Wiesenzufahrten verlegen	<input type="checkbox"/>
		Komplexmaßnahmen notwendig	<input checked="" type="checkbox"/>
