Einschätzung von Durchlass-Bauwerken und Gefährdung des Fischotters

Aufnahme Nummer: 2637-020 Aufnahme-Datum: 22.02.2011

Gewässername: k.A.
Lage: Marnitz NO Thalmühle
Straße: K 22
Kreisstraße
Todfunde: 0

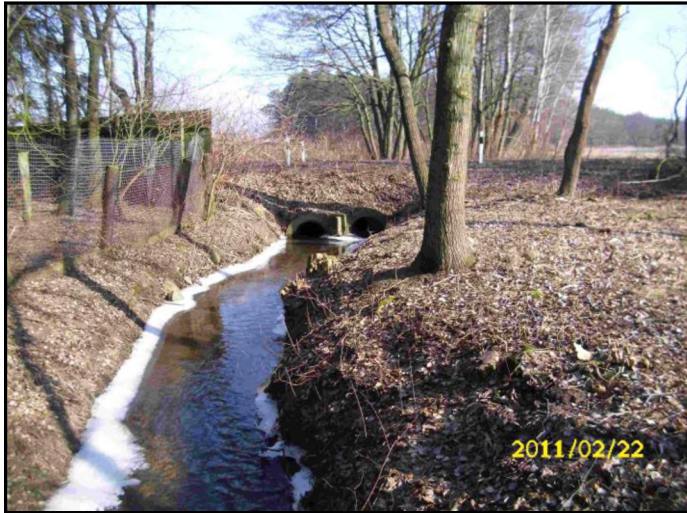
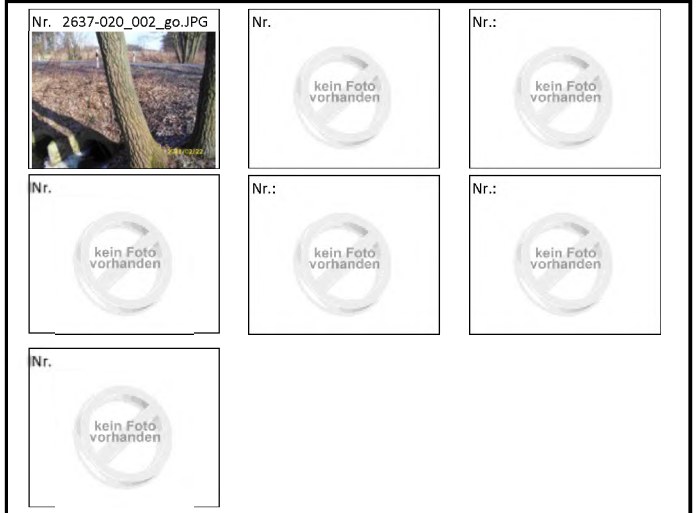
Nr.: 2637-020_001_go.JPG

Störfaktoren: Flutungsgefahr, Böschung ungünstig für wandernde Tiere (zum Gewässer steiler und tiefer als Böschung zur Straße).

Ungünstiges 'Länge zu Durchmesser'-Verhältnis

Bedeutung im Habitatverbund: sehr hoch
Verkehrsdichte: mittel
Brückenindex: 0,053
Durchlass-Tauglichkeit: ungeeignet

Geschwindigkeitsbegrenzung	<input type="checkbox"/>	Bermen an Ufer anbinden	<input type="checkbox"/>
Trockenröhre einbringen	<input checked="" type="checkbox"/>	Wiesenzufahrten verlegen	<input type="checkbox"/>
		Komplexmaßnahmen notwendig	<input type="checkbox"/>
