Einschätzung von Durchlass-Bauwerken und Gefährdung des Fischotters

Aufnahme Nummer: 2637-021

Aufnahme-Datum: 22.02.2011

Gewässername: k.A.
Lage: südl. Suckow rechts
Straße: K 67
Kreisstraße
Todfunde: 0

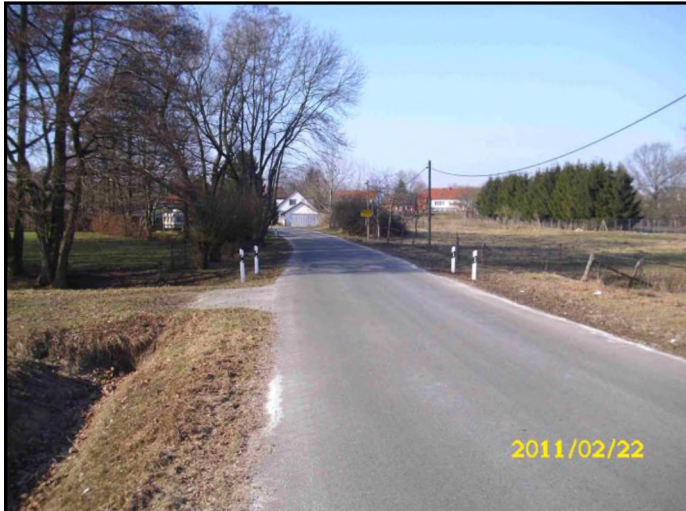
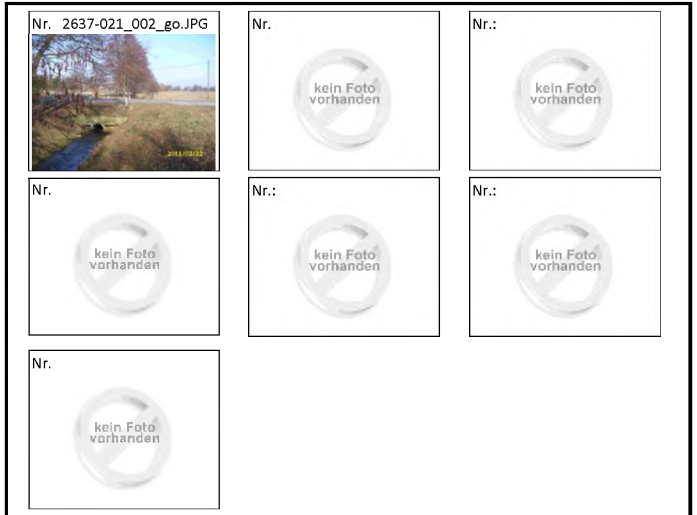
Nr.: 2637-021_001_go.JPG

Störfaktoren: Flutungsgefahr , Böschung ungünstig für wandernde Tiere (zum Gewässer steiler und tiefer als Böschung zur Straße).

Ungünstiges 'Länge zu Durchmesser'-Verhältnis , Turbulenzen oder Turbulenzengefahr nach Regen usw.

Bedeutung im Habitatverbund: mittel
Verkehrsdichte: mittel
Brückenindex: 0,05
Durchlass-Tauglichkeit: ungeeignet

Geschwindigkeitsbegrenzung	<input type="checkbox"/>	Bermen an Ufer anbinden	<input type="checkbox"/>
Trockenröhre einbringen	<input checked="" type="checkbox"/>	Wiesenzufahrten verlegen	<input type="checkbox"/>
		Komplexmaßnahmen notwendig	<input type="checkbox"/>
