Einschätzung von Durchlass-Bauwerken und Gefährdung des Fischotters

Aufnahme Nummer: 2637-022 Aufnahme-Datum: 22.02.2011

Gewässername: k.A.
Lage: südl. Suckow mitte
Straße: B 321
Bundesstraße
Todfunde: 0

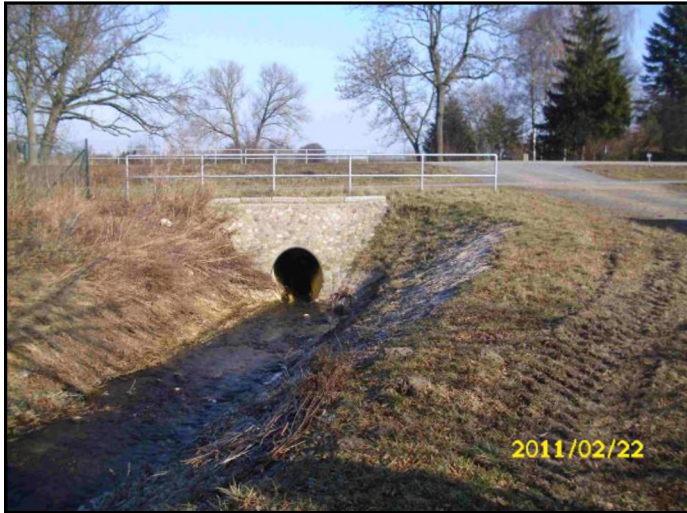
Nr.: 2637-022_001_go.JPG

Störfaktoren: Flutungsgefahr , Böschung ungünstig für wandernde Tiere (zum Gewässer steiler und tiefer als Böschung zur Straße) , Ungünstiges 'Länge zu Durchmesser'-Verhältnis
Turbulenzen oder Turbulenzgefahr nach Regen usw. , Parallelweg, der Otter aus dem Wasser und damit auf die Böschung und dichter an die Straße führt.

Brückentyp: Rohrdurchlass Durchlaß Durchmesser: k.A.
Lichte Breite [m]: 1
Lichte Höhe [m]: 0,8 Brückenlänge [m]: (Fuß 10, Verro
Bermen-Anzahl: keine
Bermenform: keine
Bermen-Neigung: keine Bermen-Breite [m]: keine
keine
Bermen-Verfügbar: keine
keine

Bedeutung im Habitatverbund: mittel
Verkehrsdichte: mittel
Brückenindex: 0,025
Durchlass-Tauglichkeit: ungeeignet

Priorität Festlegung: sehr hoch
