Einschätzung von Durchlass-Bauwerken und Gefährdung des Fischotters

Aufnahme Nummer: 2637-023 Aufnahme-Datum: 22.02.2011

Gewässername: k.A.
Lage: südl. Suckow links
Straße: k.A.
sonstige Straße
Todfunde: 0

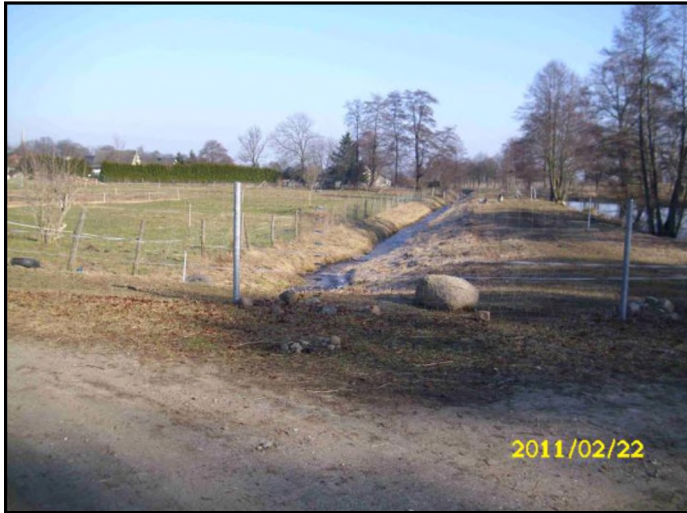
Nr.: 2637-023_001_go.JPG

Verrohrt , Böschung ungünstig für wandernde Tiere (zum Gewässer steiler und tiefer als Böschung zur Straße). , Ungünstiges 'Länge zu Durchmesser'-Verhältnis

sonstige Störfaktoren: Zufahrt Wiese/Feld, der Otter aus dem Wasser und damit auf die Böschung und dichter an die Straße führt.

Bedeutung im Habitatverbund: mittel
Verkehrsdichte: mittel
Brückenindex: 0,04
Durchlass-Tauglichkeit: ungeeignet

Zaun um Privatgrundstück behindert Otterwanderung, kann zu Irrläufern führen.

Geschwindigkeitsbegrenzung	<input type="checkbox"/>	Bermen an Ufer anbinden	<input type="checkbox"/>
Trockenröhre einbringen	<input type="checkbox"/>	Wiesenzufahrten verlegen	<input type="checkbox"/>
		Komplexmaßnahmen notwendig	<input checked="" type="checkbox"/>
