Einschätzung von Durchlass-Bauwerken und Gefährdung des Fischotters

Aufnahme Nummer: 2638-001 Aufnahme-Datum: 22.02.2011

Gewässername: k.A.
Lage: westl. Drenkow
Straße: K 67
Kreisstraße
Totfunde: 0

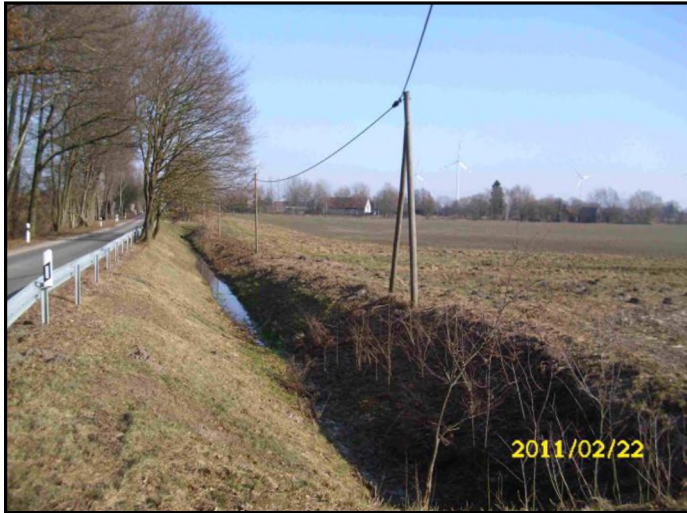
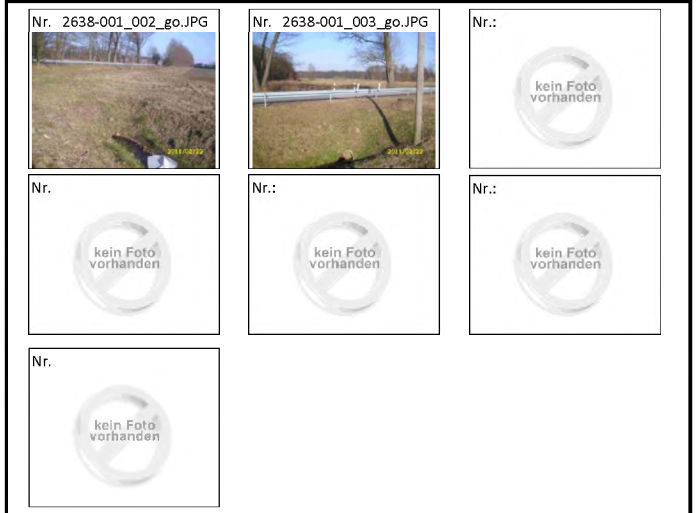
Nr.: 2638-001_001_go.JPG

Störfaktoren: Verrohrt , Böschung ungünstig für wandernde Tiere (zum Gewässer steiler und tiefer als Böschung zur Straße).

Knick im Gewässerverlauf. Gefahr, dass Otter den kürzesten Weg wählen , Zufahrt Wiese/Feld, der Otter aus dem Wasser und damit auf die Böschung und dichter an die Straße führt.

Bedeutung im Habitatverbund: mittel
Verkehrsdichte: mittel
Brückenindex: 0
Durchlass-Tauglichkeit: ungeeignet

Geschwindigkeitsbegrenzung	<input type="checkbox"/>	Bermen an Ufer anbinden	<input type="checkbox"/>
Trockenröhre einbringen	<input checked="" type="checkbox"/>	Wiesenzufahrten verlegen	<input type="checkbox"/>
		Komplexmaßnahmen notwendig	<input type="checkbox"/>
