Einschätzung von Durchlass-Bauwerken und Gefährdung des Fischotters

Aufnahme Nummer: 2638-002 Aufnahme-Datum: 22.02.2011

Gewässername: Flambek
Lage: Drenkow ost
Straße: K 67
Kreisstraße
Todfunde: 0

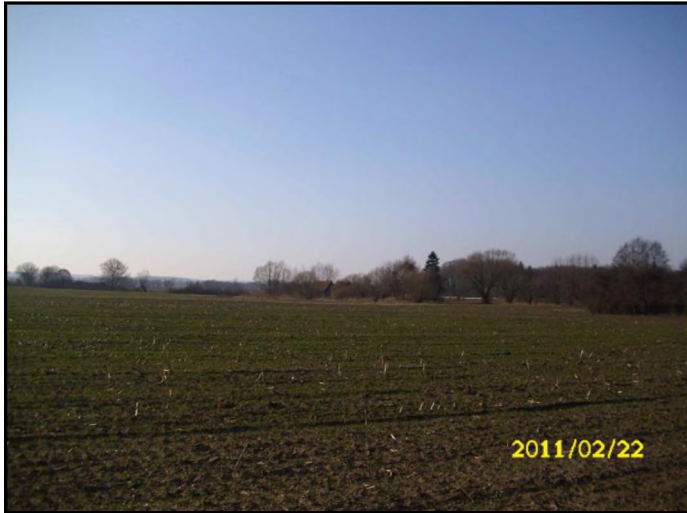
Nr.: 2638-002_001_go.JPG

Störfaktoren: Verrohrt , Böschung ungünstig für wandernde Tiere (zum Gewässer steiler und tiefer als Böschung zur Straße). ,
überbaut

Bedeutung im Habitatverbund: mittel
Verkehrsdichte: mittel
Brückenindex: 0
Durchlass-Tauglichkeit: ungeeignet

Trennung Wehr Durchlass	<input type="checkbox"/>	keine notwendig	<input checked="" type="checkbox"/>
Installation oberhalb Wehr	<input type="checkbox"/>	Markierstruktur Steinsch	<input type="checkbox"/>
Installation unterhalb Wehr	<input type="checkbox"/>	Markierstruktur Ufersubstrat	<input type="checkbox"/>
Entfernung Rechen	<input type="checkbox"/>	Markierstruktur Laufbohle fest	<input type="checkbox"/>
Entfernung sonstige Hindernisse	<input type="checkbox"/>	Markierstruktur Laufbohle schwimmend	<input type="checkbox"/>
Kastendurchlass/Maul eins. Berme	<input type="checkbox"/>	Markierstruktur Podest	<input type="checkbox"/>
Kastendurchlass/Maul beids. Berme	<input type="checkbox"/>	Verrohrung öffnen	<input type="checkbox"/>
Markierstruktur einseitig	<input type="checkbox"/>	Leit-/Schutzzäune notwendig	<input type="checkbox"/>
Markierstruktur beidseitig	<input type="checkbox"/>	Leitstrukturen/ -senken einrichten	<input type="checkbox"/>

Geschwindigkeitsbegrenzung	<input type="checkbox"/>	Bermen an Ufer anbinden	<input type="checkbox"/>
Trockenröhre einbringen	<input type="checkbox"/>	Wiesenzufahrten verlegen	<input type="checkbox"/>
		Komplexmaßnahmen notwendig	<input checked="" type="checkbox"/>

Im Idealfall sollte das WRRL-Gewässer auch im Dorf geöffnet werden und mit einer Brücke mit beidseitiger Berme ausgestattet werden.
