Einschätzung von Durchlass-Bauwerken und Gefährdung des Fischotters

Aufnahme Nummer: 2638-003 Aufnahme-Datum: 22.02.2011

Gewässername: k.A.
Lage: westl. Redlin
Straße: L 09
Landesstraße
Totfunde: 0

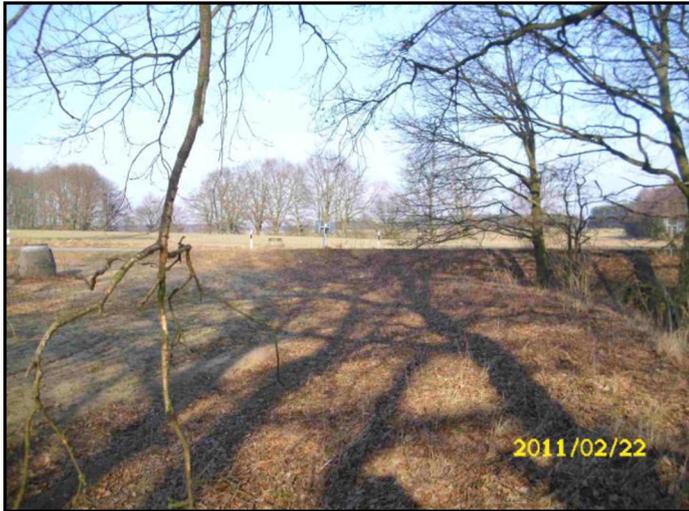
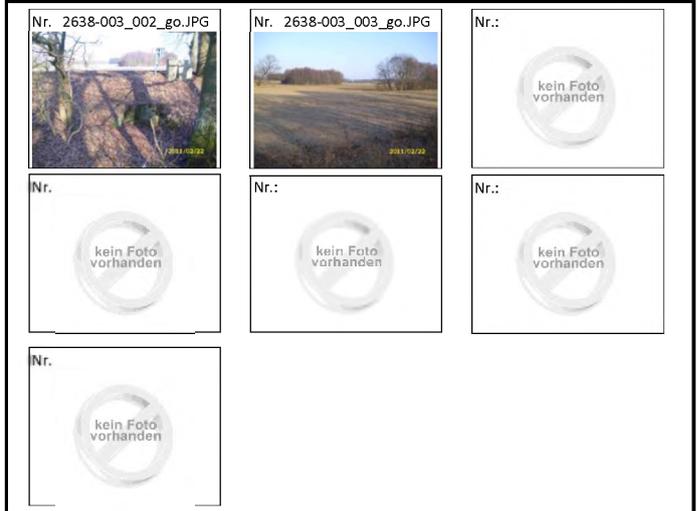
Nr.: 2638-003_001_go.JPG

Störfaktoren: Verrohrt , Alter Durchlass beseitigt/verfüllt und Gewässer verrohrt (Länge wird bei der Brückenlänge vermerkt)

Böschung ungünstig für wandernde Tiere (zum Gewässer steiler und tiefer als Böschung zur Straße).

Bedeutung im Habitatverbund: mittel
Verkehrsdichte: mittel
Brückenindex: 0
Durchlass-Tauglichkeit: ungeeignet

Südlich der Straße blieb der Graben erhalten und ist jetzt trocken. Nördlich der Straße ist keine Leitlinie mehr vorhanden.

Trennung Wehr Durchlass	<input type="checkbox"/>	keine notwendig	<input checked="" type="checkbox"/>
Installation oberhalb Wehr	<input type="checkbox"/>	Markierstruktur Steinsch	<input type="checkbox"/>
Installation unterhalb Wehr	<input type="checkbox"/>	Markierstruktur Ufersubstrat	<input type="checkbox"/>
Entfernung Rechen	<input type="checkbox"/>	Markierstruktur Laufbohle fest	<input type="checkbox"/>
Entfernung sonstige Hindernisse	<input type="checkbox"/>	Markierstruktur Laufbohle schwimmend	<input type="checkbox"/>
Kastendurchlass/Maul eins. Berme	<input checked="" type="checkbox"/>	Markierstruktur Podest	<input type="checkbox"/>
Kastendurchlass/Maul beids. Berme	<input type="checkbox"/>	Verrohrung öffnen	<input checked="" type="checkbox"/>
Markierstruktur einseitig	<input type="checkbox"/>	Leit-/Schutzzäune notwendig	<input type="checkbox"/>
Markierstruktur beidseitig	<input type="checkbox"/>	Leitstrukturen/ -senken einrichten	<input checked="" type="checkbox"/>
