# Einschätzung von Durchlass-Bauwerken und Gefährdung des Fischotters

Aufnahme Nummer: 2638-004 Aufnahme-Datum: 22.02.2011

Gewässername: Basnisbach  
Lage: Klein Pankow nw  
Straße: k.A.  
sonstige Straße  
Todfunde: 0

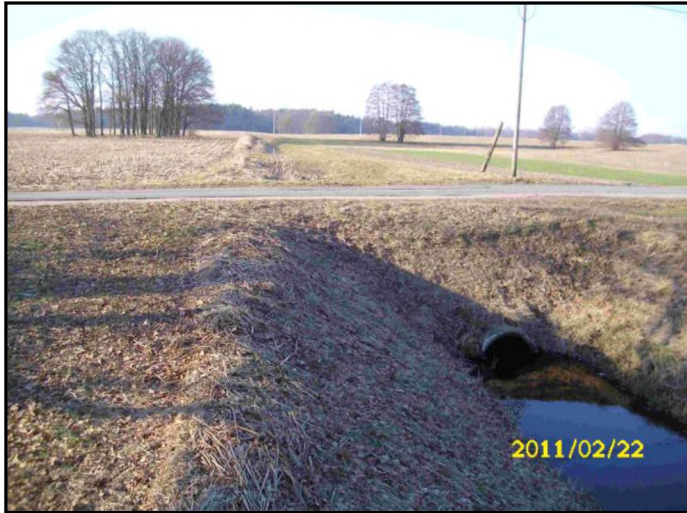
Nr.: 2638-004\_001\_go.JPG

Störfaktoren: Flutungsgefahr, Böschung ungünstig für wandernde Tiere (zum Gewässer steiler und tiefer als Böschung zur Straße).

Ungünstiges 'Länge zu Durchmesser'-Verhältnis

Bedeutung im Habitatverbund: mittel  
Verkehrsdichte: mittel  
Brückenindex: 0,045  
Durchlass-Tauglichkeit: ungeeignet

Geschwindigkeitsbegrenzung	<input type="checkbox"/>	Bermen an Ufer anbinden	<input type="checkbox"/>
Trockenröhre einbringen	<input checked="" type="checkbox"/>	Wiesenzufahrten verlegen	<input type="checkbox"/>
		Komplexmaßnahmen notwendig	<input type="checkbox"/>
