Einschätzung von Durchlass-Bauwerken und Gefährdung des Fischotters

Aufnahme Nummer: 2638-005 Aufnahme-Datum: 22.02.2011

Gewässername: k.A.
Lage: Klein Pankow ost
Straße: k.A.
sonstige Straße
Todfunde: 0

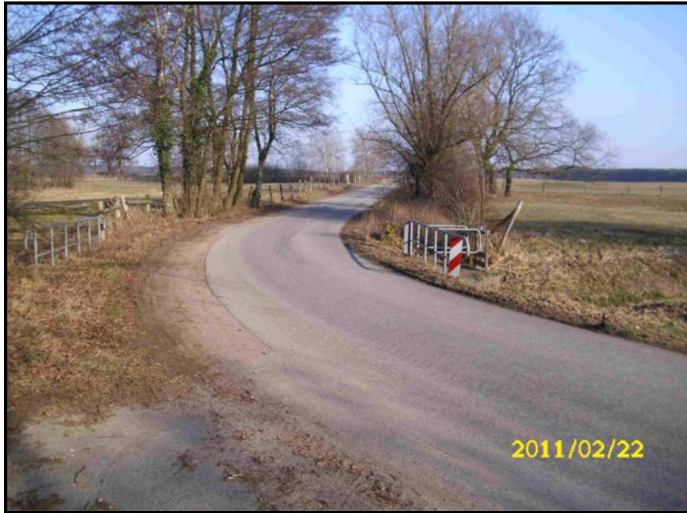
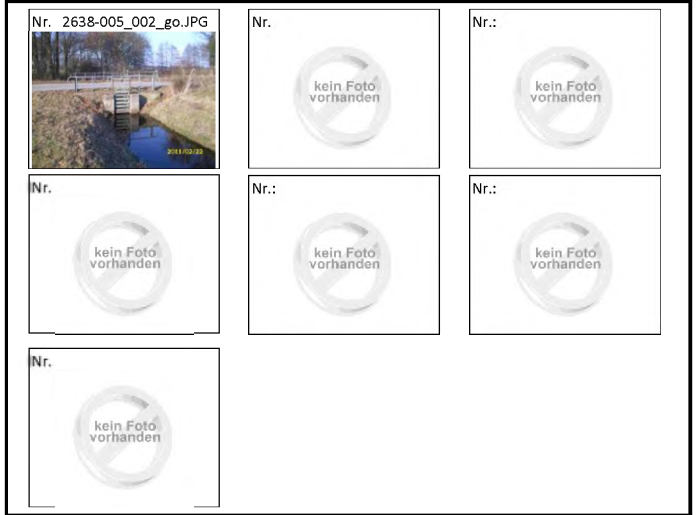
Nr.: 2638-005_001_go.JPG

Störfaktoren: Wehr/Stau , Flutungsgefahr

Böschung ungünstig für wandernde Tiere (zum Gewässer steiler und tiefer als Böschung zur Straße). , Ungünstiges 'Länge zu Durchmesser'-Verhältnis

Bedeutung im Habitatverbund: sehr hoch
Verkehrsdichte: mittel
Brückenindex: 0
Durchlass-Tauglichkeit: ungeeignet

Geschwindigkeitsbegrenzung	<input type="checkbox"/>	Bermen an Ufer anbinden	<input type="checkbox"/>
Trockenröhre einbringen	<input checked="" type="checkbox"/>	Wiesenzufahrten verlegen	<input type="checkbox"/>
		Komplexmaßnahmen notwendig	<input type="checkbox"/>
