Einschätzung von Durchlass-Bauwerken und Gefährdung des Fischotters

Aufnahme Nummer: 2638-006 Aufnahme-Datum: 22.02.2011

Gewässername: k.A.
Lage: Wilsen Nord
Straße: K 32
Kreisstraße
Todfunde: 0

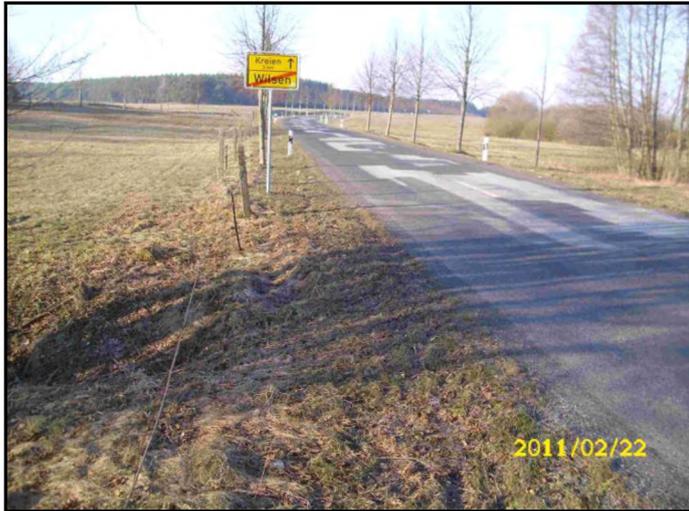
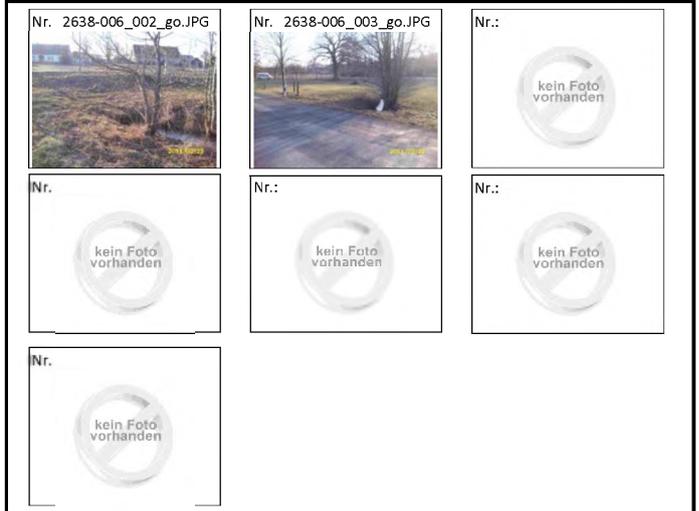
Nr.: 2638-006_001_go.JPG

Störfaktoren: Verrohrt, Böschung ungünstig für wandernde Tiere (zum Gewässer steiler und tiefer als Böschung zur Straße).

Bedeutung im Habitatverbund: gering
Verkehrsdichte: mittel
Brückenindex: 0
Durchlass-Tauglichkeit: ungeeignet

Trennung Wehr Durchlass	<input type="checkbox"/>	keine notwendig	<input checked="" type="checkbox"/>
Installation oberhalb Wehr	<input type="checkbox"/>	Markierstruktur Steinsch	<input type="checkbox"/>
Installation unterhalb Wehr	<input type="checkbox"/>	Markierstruktur Ufersubstrat	<input type="checkbox"/>
Entfernung Rechen	<input type="checkbox"/>	Markierstruktur Laufbohle fest	<input type="checkbox"/>
Entfernung sonstige Hindernisse	<input type="checkbox"/>	Markierstruktur Laufbohle schwimmend	<input type="checkbox"/>
Kastendurchlass/Maul eins. Berme	<input checked="" type="checkbox"/>	Markierstruktur Podest	<input type="checkbox"/>
Kastendurchlass/Maul beids. Berme	<input type="checkbox"/>	Verrohrung öffnen	<input type="checkbox"/>
Markierstruktur einseitig	<input type="checkbox"/>	Leit-/Schutzzäune notwendig	<input type="checkbox"/>
Markierstruktur beidseitig	<input type="checkbox"/>	Leitstrukturen/ -senken einrichten	<input type="checkbox"/>
