Einschätzung von Durchlass-Bauwerken und Gefährdung des Fischotters

Aufnahme Nummer: 2638-007 Aufnahme-Datum: 22.02.2011

Gewässername: Gehlsbach
Lage: südlich Wilsen
Straße: K 32
Kreisstraße
Todfunde: 0

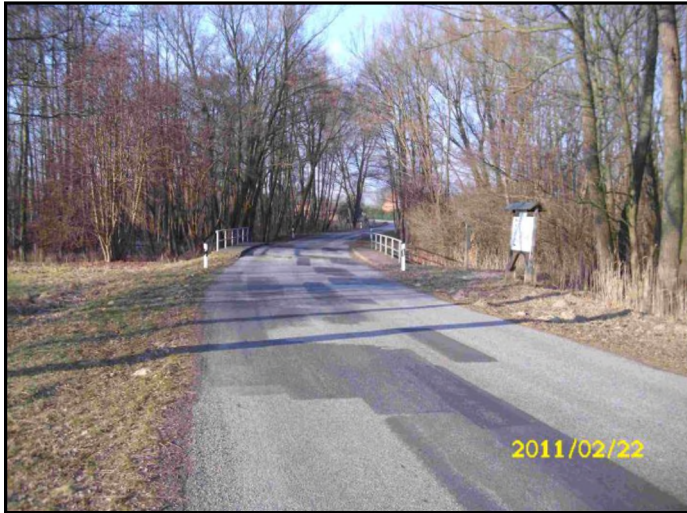
Nr.: 2638-007_001_go.JPG

Störfaktoren: Flutungsgefahr , Böschung ungünstig für wandernde Tiere (zum Gewässer steiler und tiefer als Böschung zur Straße) , Ungünstiges 'Länge zu Durchmesser'-Verhältnis

Turbulenzen oder Turbulenzgefahr nach Regen usw. , Berme fehlt einseitig

Bedeutung im Habitatverbund: sehr hoch
Verkehrsdichte: mittel
Brückenindex: 0,8
Durchlass-Tauglichkeit: bedingt geeignet

Brücke muss höher gelegt werden, damit eine sichere Querung auch bei hohen Wasserständen mit viel Turbulenzen möglich ist.
